ทำเนียบโบราณสถาน  
อุทยานประวัติศาสตร์สุโขทัย

ฉบับปรับปรุง พุทธศักราช ๒๕๖๑  
จัดพิมพ์โดย อุทยานประวัติศาสตร์สุโขทัย

ทำเนียบโบราณสถานอุทยานประวัติศาสตร์สุโขทัย ฉบับปรับปรุง พุทธศักราช ๒๕๖๑

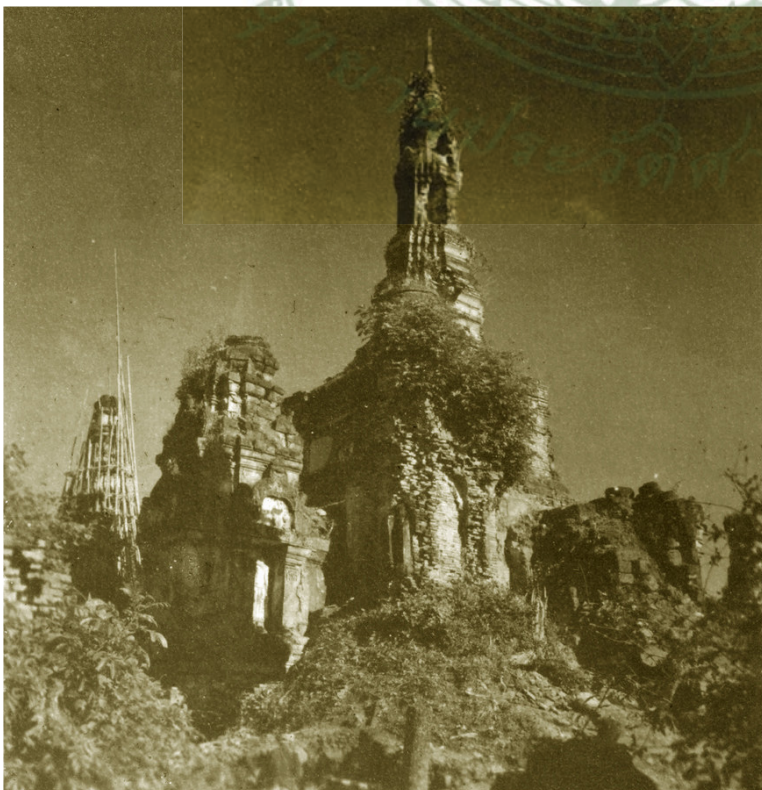
วัดมหาธาตุ ก่อนการขุดแต่ง

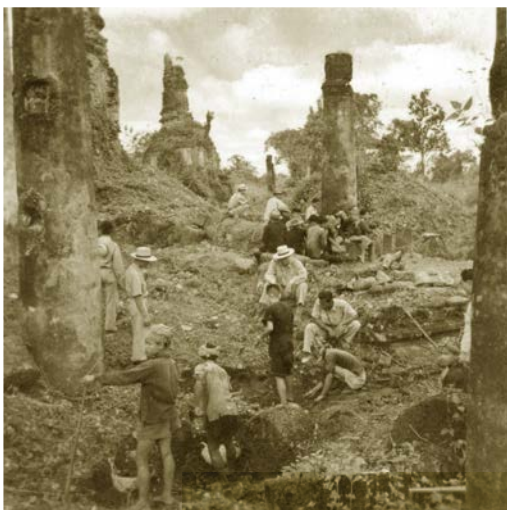
ภาพขณะทำการขุดแต่งและบูรณะวัดมหาธาตุ

๑. ประกาศขึ้นทะเบียนโบราณสถาน ในราชกิจจานุเบกษา เล่ม ๕๒ ตอนที่ ๗๕ วันที่ ๘ มีนาคม พุทธศักราช ๒๔๗๘
๒. ขุดแต่งบูรณะ ครั้งแรก พุทธศักราช ๒๔๙๖
๓. บูรณะครั้งต่อมา พุทธศักราช ๒๕๐๘ - ๒๕๑๑
๔. บูรณะต่อมา พุทธศักราช ๒๕๒๔ - ๒๕๒๖ มีการขุดค้นทางโบราณคดีภายในวัดมหาธาตุจำนวน ๒ หลุม เสริมความมั่นคงและปรับปรุงสภาพแวดล้อม อนุรักษ์ประติมากรรมปูนปั้น
๕. พุทธศักราช ๒๕๕๑ มีการขุดค้นทางโบราณคดีภายในวัดมหาธาตุจำนวน ๓ หลุม
๖. ขุดลอกคูน้ำ พุทธศักราช ๒๕๖๐

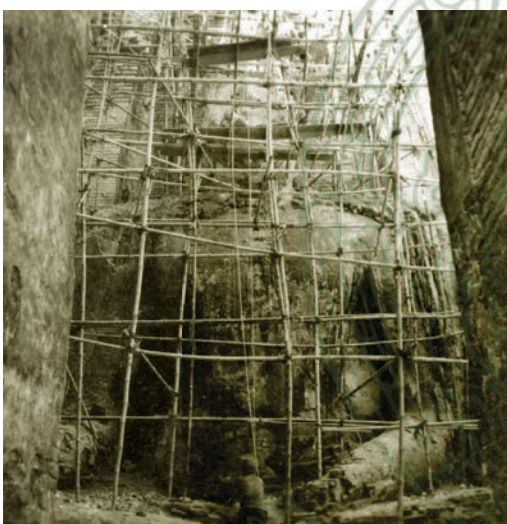
ภาพพระอจนะ วัดศรีชุม ขณะทำการบูรณะ

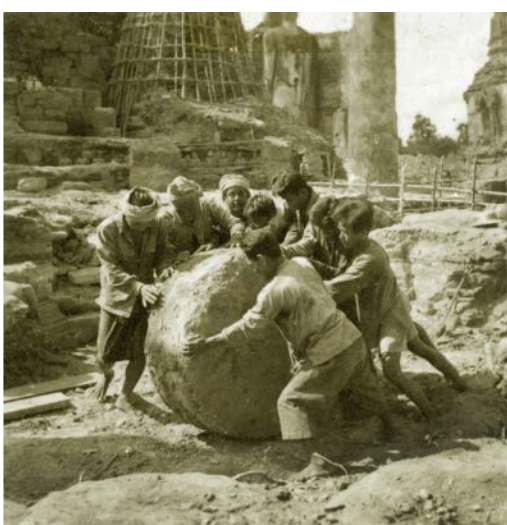
ภาพขณะทำการขุดแต่งและบูรณะวัดมหาธาตุ

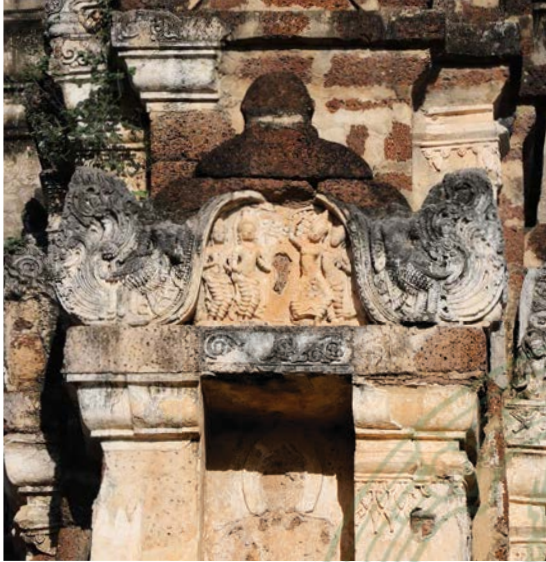
ลวดลายปูนปั้นที่วัดมหาธาตุ

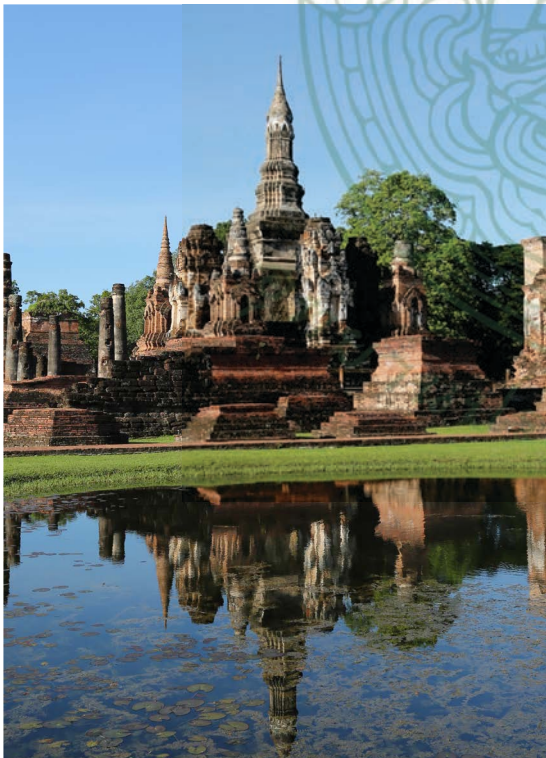
เจดีย์ประธานวัดมหาธาตุ

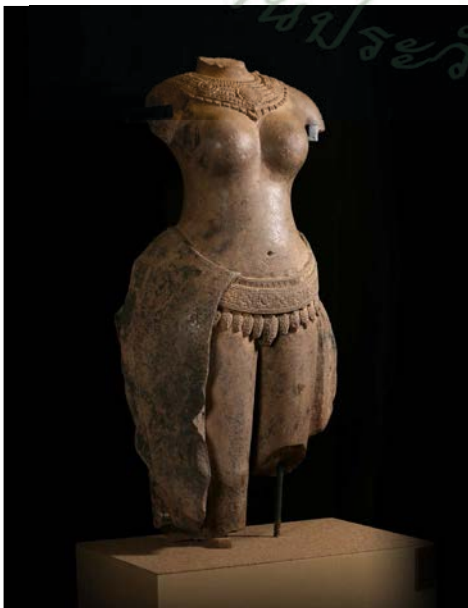
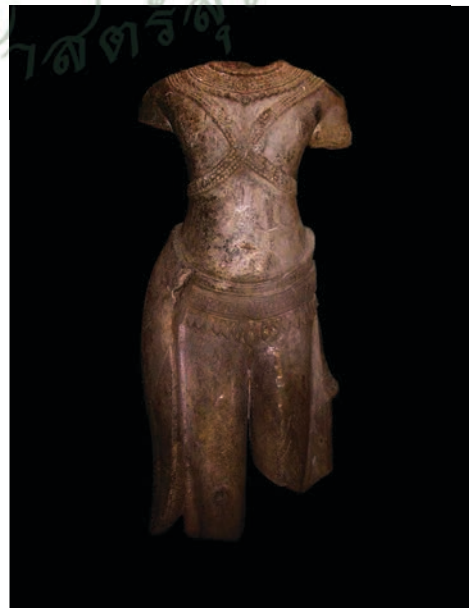
เทวรูปและเทวสตรีที่พบ ณ ศาลตาผาแดง

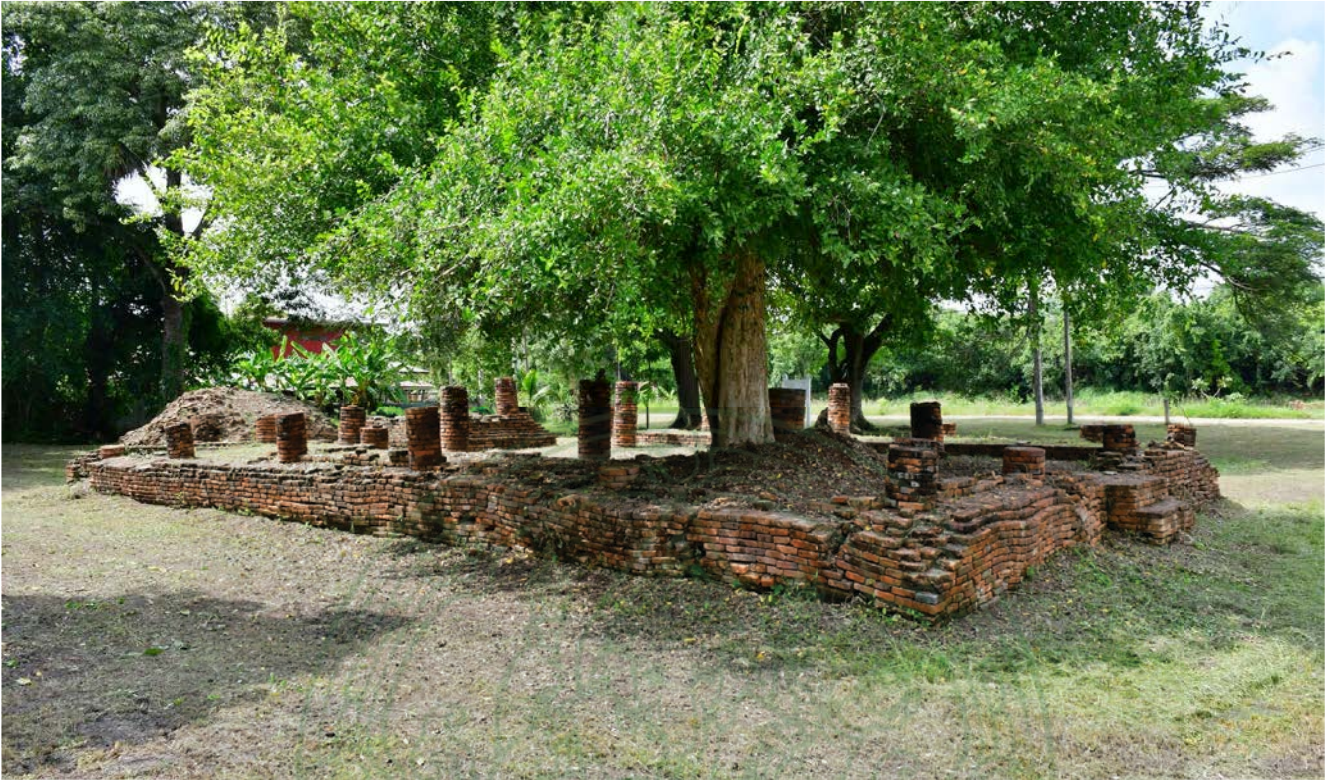
## วัดมูมเมือง

เป็นกลุ่มโบราณสถานขนาดเล็กอยู่ในบริเวณชุมชนที่อยู่อาศัย ประกอบด้วยสิ่งก่อสร้างดังนี้

๑. ฐานวิหาร ก่ออิฐรูปสี่เหลี่ยมผืนผ้า เสาก่ออิฐ ฐานกว้าง ๑๑.๕๐ เมตร ยาว ๑๗.๕๐ เมตร มีบันไดทางขึ้นด้านหน้าทิศตะวันออกทางเดียว ที่ฐานวิหารมีการยกพื้นทั้งสองข้างสูง ๑๕ เซนติเมตร ปูทับด้วยหินชนวน กว้างด้านละ ๒ เมตร ยาวประมาณ ๑๐ เมตร และมีฐานชุกชีที่ท้ายวิหาร

๒. ฐานเจดีย์ ก่อด้วยอิฐรูปสี่เหลี่ยม อยู่ด้านทิศตะวันตกของฐานวิหาร ฐานกว้าง ยาวด้านละ ๕.๕๐ เมตร สูงประมาณ ๔ เมตร

๓. ฐานเจดีย์รายขนาดเล็ก จำนวน ๖ องค์ ตั้งอยู่ด้านทิศตะวันออกของวิหาร ปัจจุบันไม่หลงเหลือร่องรอยของฐานเจดีย์แล้ว

๔. คูน้ำ ยังคงปรากฏร่องรอยคูน้ำที่ตื้นเขินที่มุมด้านทิศตะวันตกและยาวไปถึงบางส่วนของด้านทิศเหนือ

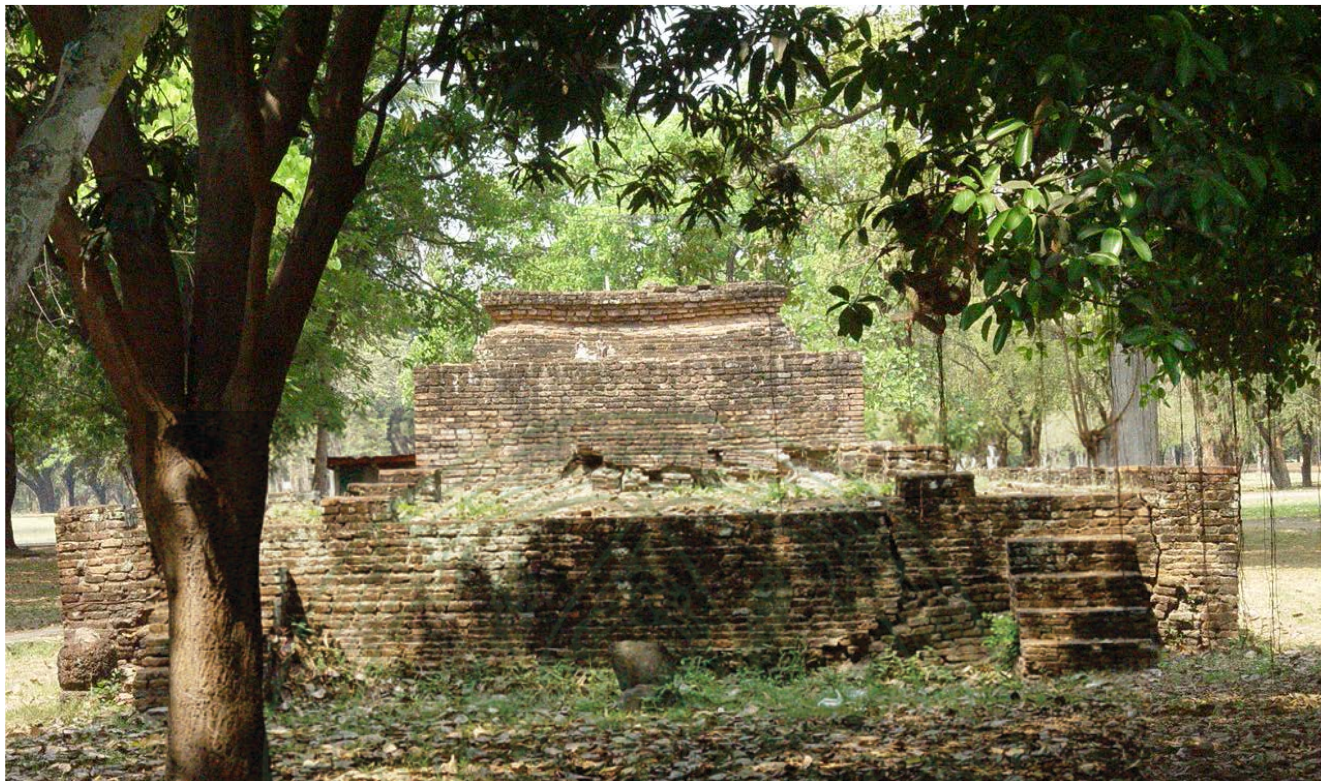
## วัดข้าวสาร

เป็นกลุ่มโบราณสถานขนาดเล็ก ปัจจุบันเหลือเพียงฐานโบสถ์ขนาด ๕ ห้องก่อด้วยอิฐ กว้าง ๙.๒ เมตร ยาว ๑๓.๗๐ เมตร มีบันได ๒ ทาง อยู่ด้านหน้าหรือทิศตะวันออก นอกจากนี้ยังพบใบเสมาทำจากหินชนวน สภาพชำรุดหักครึ่งท่อน ปักอยู่โดยรอบฐานโบสถ์ ถัดไปด้านทิศใต้มีคูน้ำขนาดกว้าง ๑๕ เมตร ยาว ๙๗ เมตร

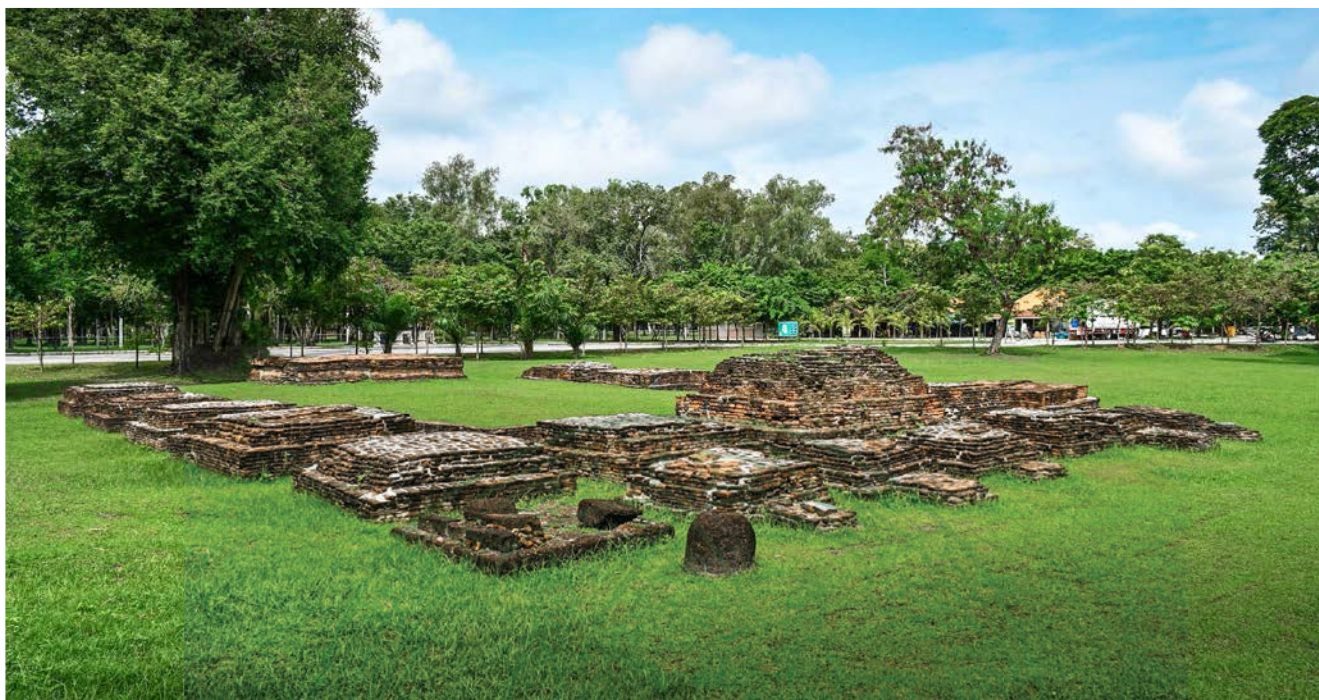
## วัดกำแพงแลง

เป็นกลุ่มโบราณสถานขนาดเล็ก ประกอบด้วยสิ่งก่อสร้างดังนี้

๑. ฐานวิหารก่ออิฐ ฐานสี่เหลี่ยมผืนผ้า ไม่มีเสาวินิจฉัย ขนาดกว้าง ๑๒ เมตร ยาว ๒๒.๖๐ เมตร สูง ๖๐ เซนติเมตร  
๒. ฐานเจดีย์ราย ก่อด้วยอิฐขนาดต่างๆ กัน ตั้งอยู่บริเวณด้านหน้าและด้านข้างของวิหาร จำนวน ๒๐ ฐาน ยกเว้นเจดีย์หนึ่งองค์ที่อยู่ทางทิศตะวันออกเฉียงใต้สร้างด้วยศิลาแลง

๓. ฐานกำแพง ก่อด้วยศิลาแลง อยู่บริเวณด้านหน้าหรือทิศตะวันออกของกลุ่มโบราณสถานทั้งหมด เป็นกำแพงวัดไม่มีร่องรอยของประตู ขนาดกว้าง ๖๐ เซนติเมตร ยาวตามแนวทิศเหนือใต้ประมาณ ๗๒ เมตร

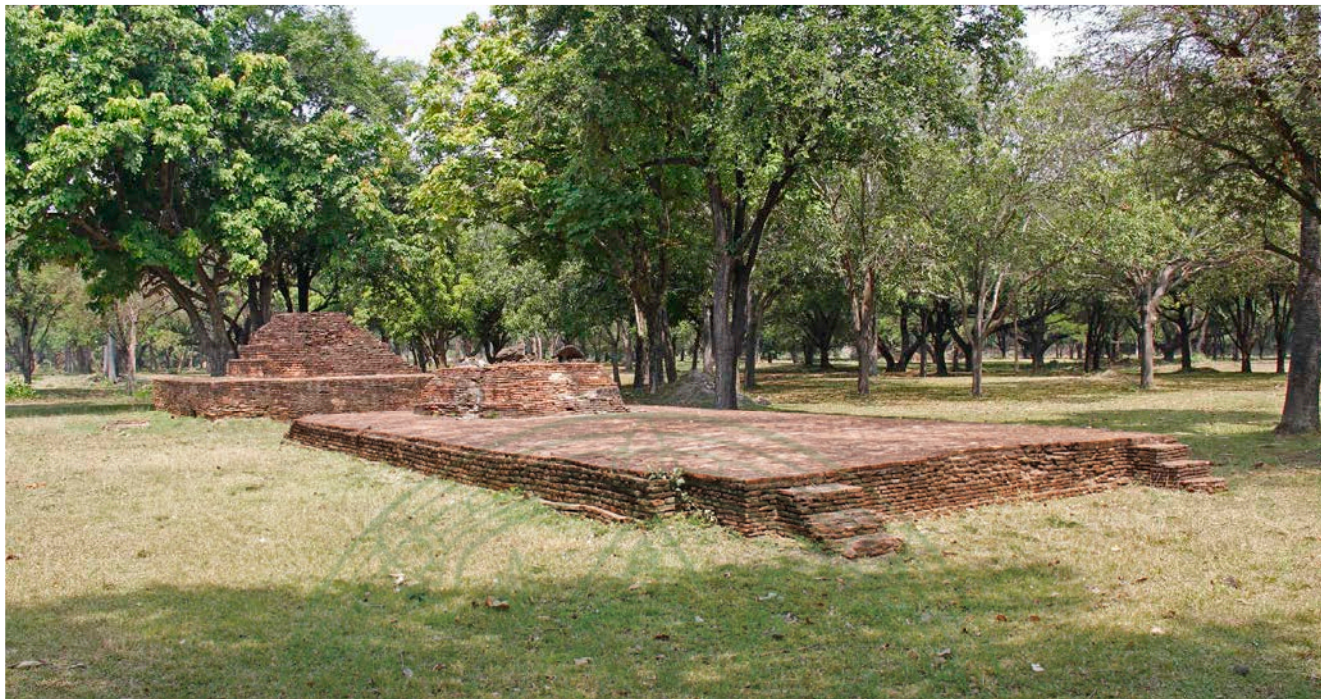
## โบราณสถานร้าง ก.๑๘

เป็นกลุ่มโบราณสถานขนาดเล็ก ประกอบด้วยสิ่งก่อสร้างดังนี้

๑. ฐานวิหารก่อด้วยอิฐ รูปสี่เหลี่ยมผืนผ้า มีฐานชุกชี กว้างประมาณ ๕ เมตร ยาว ๘ เมตร

๒. ฐานเจดีย์ก่ออิฐ กว้าง ยาว ด้านละ ๕ เมตร มีบันไดทางขึ้นที่มุมด้านทิศตะวันตกเฉียงเหนือ

๓. สระน้ำ ขนาด ๓๐ x ๒๙ เมตร อยู่ด้านหน้าวิหารทางทิศตะวันออก ที่ริมขอบสระน้ำพบบ่อน้ำโบราณ ๑ บ่อ

ลักษณะเป็นบ่อกลมด้านบนก่อด้วยศิลาแลง ด้านล่างก่อด้วยอิฐ

๔. คูน้ำ ขนาด ยาว ๑๑๐ เมตร กว้าง ๒๖ เมตร อยู่ด้านทิศตะวันตกของกลุ่มโบราณสถาน

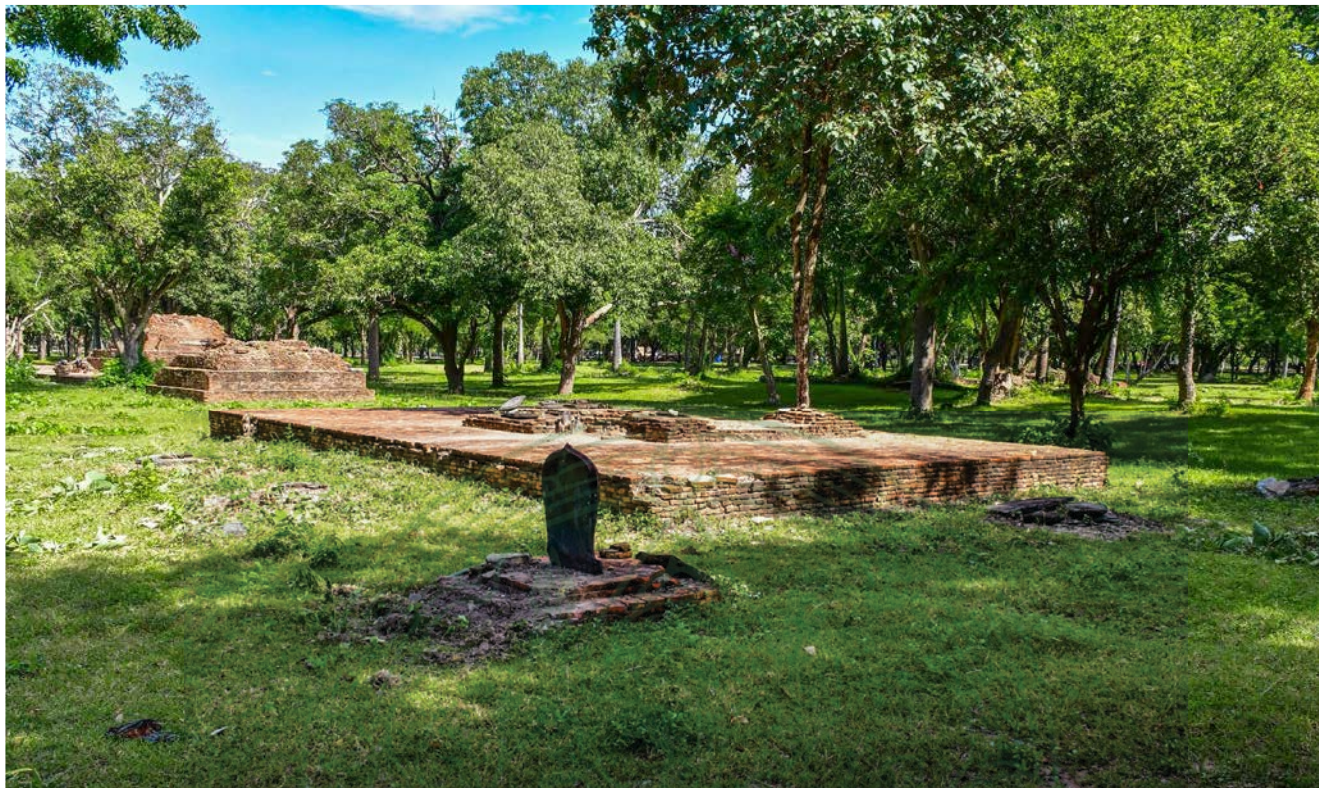
## โบราณสถานร้าง ก.๑๙

โบราณสถานแห่งนี้ ประกอบด้วยสิ่งก่อสร้างดังนี้

๑. ฐานวิหารก่อ ด้วยอิฐ ขนาดกว้าง ๑๓.๕ เมตร ยาว ๓๐ เมตร ด้านหน้าก่อมุขยื่นออกไป เสาก่อด้วยอิฐและมีฐานชุกชีรูปทรงคล้ายมณฑป เป็นที่ประดิษฐานพระพุทธรูปแต่ชำรุดไปแล้ว

๒. ฐานเจดีย์ ก่ออิฐ กว้าง ยาวด้านละ ๖ เมตร ตั้งอยู่ด้านหลังหรือทิศตะวันตกของวิหาร

๓. ฐานโบสถ์ รูปสี่เหลี่ยมผืนผ้าก่ออิฐกว้าง ๗.๕ เมตร ยาว ๑๒.๘ เมตร อยู่ทางทิศตะวันตกสุดหรือด้านหลังของเจดีย์ มีฐานเสมาก่อด้วยอิฐ จำนวน ๘ ฐานตั้งอยู่ล้อมรอบ

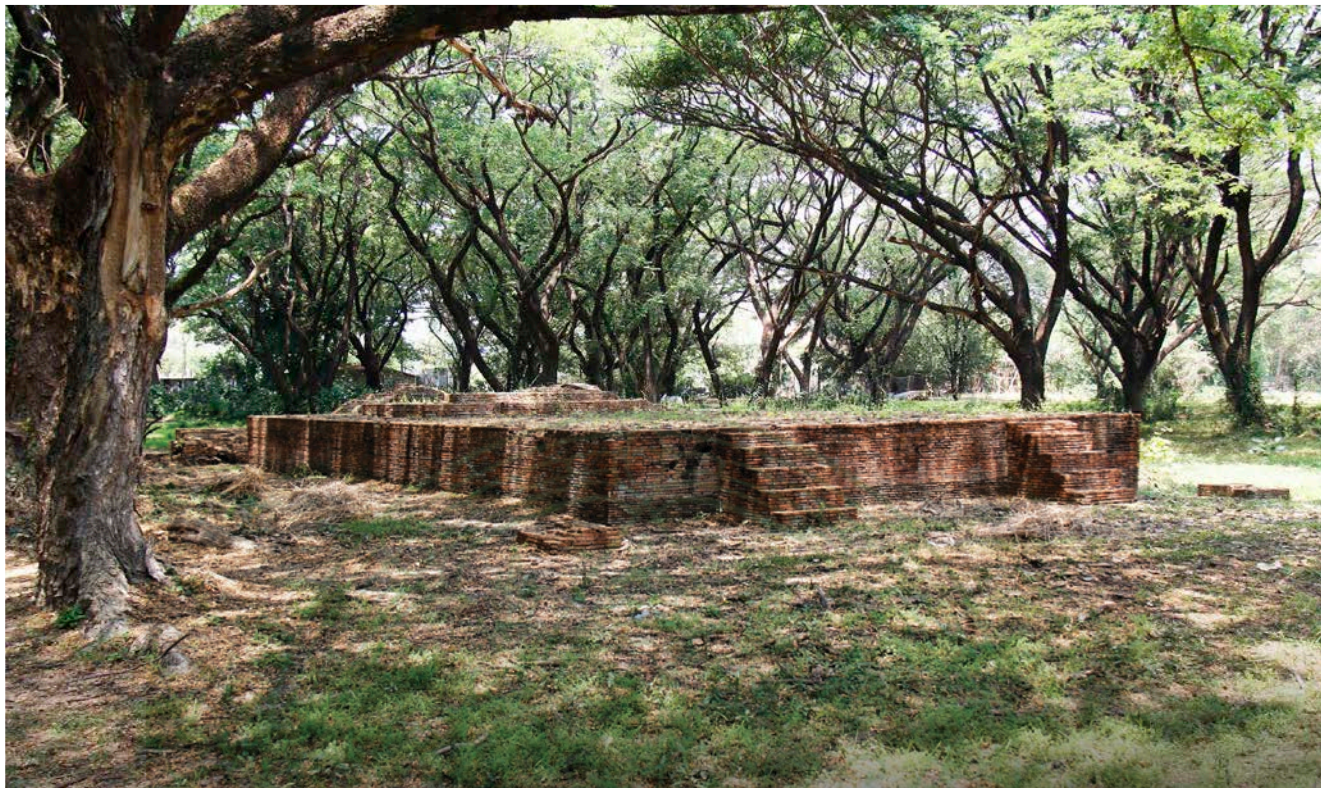
## โบราณสถานร้าง ก.๒๐

เป็นโบราณสถานขนาดเล็ก ประกอบด้วยสิ่งก่อสร้างดังนี้

๑. ฐานวิหารก่ออิฐขนาดเล็ก กว้าง ๔ เมตร ยาว ๘ เมตร ข้างบนมีฐานชุกชี ไม่มีองค์พระพุทธรูป

๒. ฐานเจดีย์ขนาดเล็ก ตั้งอยู่บริเวณด้านหลังหรือทิศตะวันตกของวิหาร จำนวน ๗ องค์

๓. คูน้ำ เดิมน่าจะมีคูน้ำล้อมรอบทั้ง ๔ ด้าน แต่ในปัจจุบันหลงเหลือคูน้ำเพียงด้านทิศเหนือและตะวันออก ส่วนด้านตะวันตกนั้นปรากฏร่องรอยเป็นระยะๆ

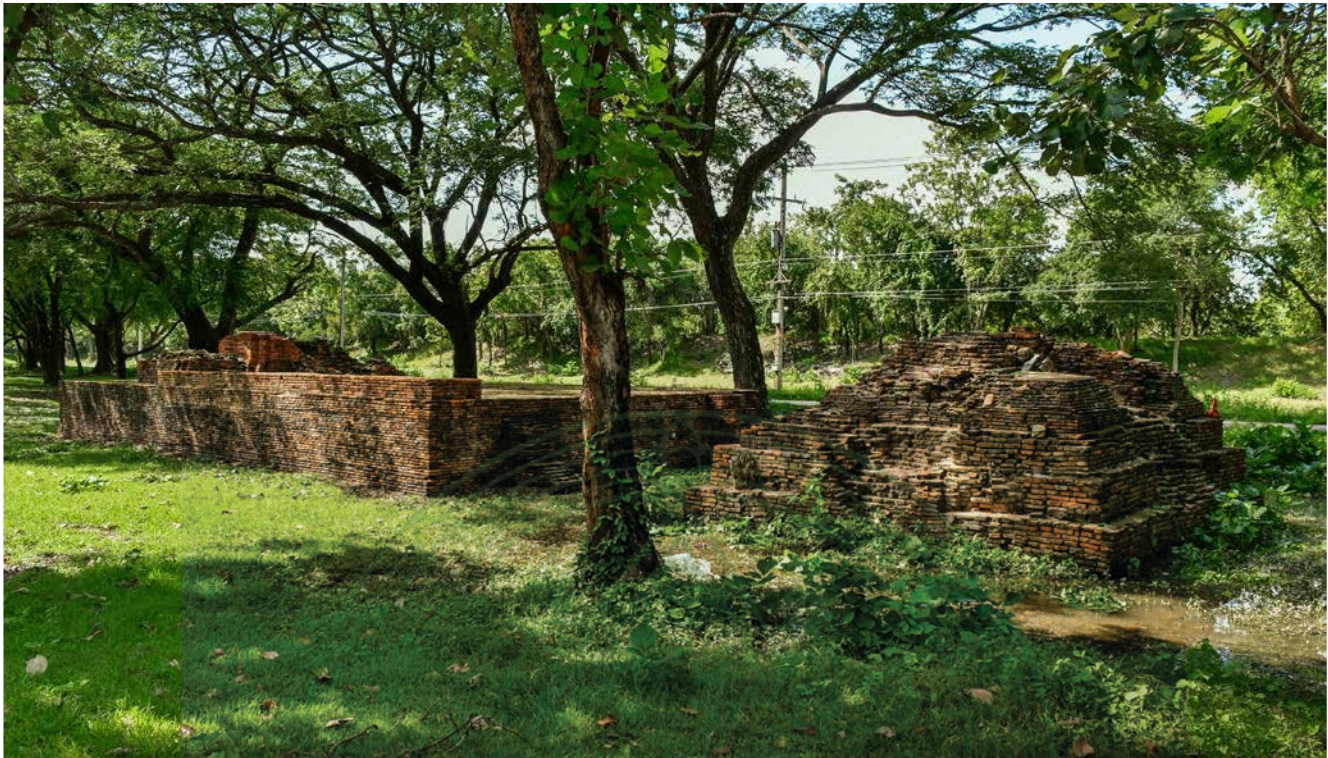
## โบราณสถานร้าง ก.๒๑

เป็นโบราณสถานขนาดเล็ก ประกอบด้วยสิ่งก่อสร้างดังนี้

๑. ฐานวิหารก่ออิฐ สูง ๑.๕๐ เมตร กว้าง ๘.๖ เมตร ยาว ๑๕.๗ เมตร มีฐานชุกชีย่อมุมและต่อเสริมด้านข้างทั้งสองด้าน ไม่มีเสา

๒. ฐานเจดีย์ ขนาดฐานกว้าง ยาวประมาณ ๖ เมตร ตั้งอยู่ด้านหน้าหรือทิศตะวันออกของวิหาร สภาพปัจจุบันยังคงเห็นซุ้มจระนำทั้ง ๔ ด้าน และมีร่องรอยของการสร้างต่อเติมหลายครั้ง

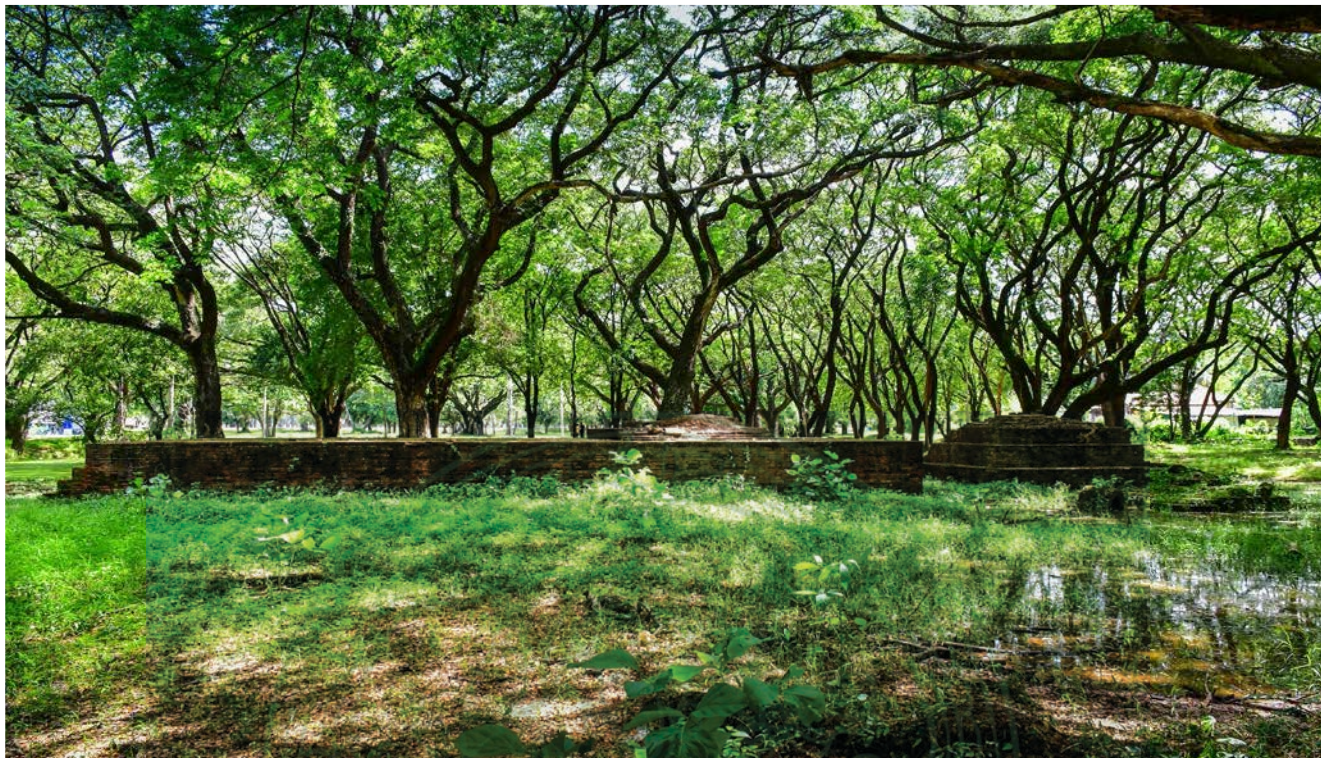
## โบราณสถานร้าง ก.๒๒

เป็นโบราณสถานขนาดเล็ก ประกอบด้วยสิ่งก่อสร้างดังนี้

๑. ฐานโบสถ์ก่อด้วยอิฐ ยกฐานสูง ๑.๓๐ เมตร กว้าง ๑๐.๕ เมตร ยาว ๑๘.๔ เมตร มีฐานชุกชี

๒. เจดีย์ประธานขนาด ๕ x ๕ เมตร และฐานเจดีย์รายขนาดเล็ก จำนวน ๔ องค์ ขนาดประมาณ ๓ x ๓ เมตร

ตั้งอยู่ด้านหลังหรือทิศตะวันตกของวิหาร

๓. บ่อน้ำโบราณกรุดด้วยอิฐ จำนวน ๑ บ่อ ตั้งอยู่ด้านทิศใต้ของฐานวิหาร

๔. คูน้ำ สันนิษฐานว่าแต่เดิมคงมีคูน้ำล้อมรอบทั้ง ๔ ด้าน ปัจจุบันหลงเหลือเพียงคูน้ำด้านทิศตะวันตก และด้านทิศตะวันออกเล็กน้อย

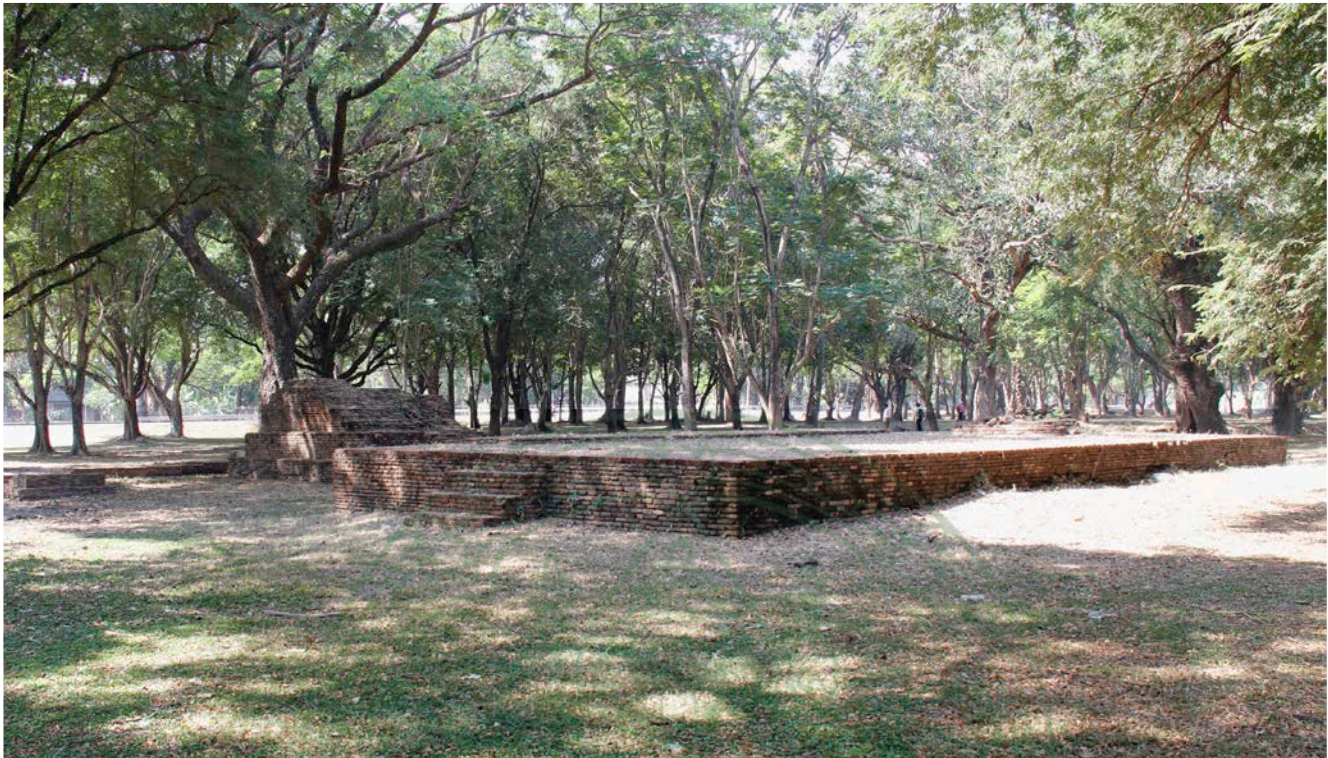
## โบราณสถานร้าง ก.๒๓

เป็นโบราณสถานขนาดเล็ก ประกอบด้วยสิ่งก่อสร้างดังนี้

๑. ฐานวิหารรูปสี่เหลี่ยมก่ออิฐ กว้าง ๗.๔ เมตร ยาว ๑๕.๖๐ เมตร สูงประมาณ ๑ เมตร บนฐานวิหารมีการยกพื้นทำเป็นอาสน์สงฆ์ กว้าง ๑.๒ เมตร ยาว ๙.๖ เมตร สูง ๑๐ เซนติเมตร และมีฐานชุกชี

๒. ฐานเจดีย์ก่ออิฐ ด้านทิศใต้ของวิหาร กว้าง ยาวด้านละ ๕ เมตร จากการขุดแต่งและบูรณะพบว่ามียอดเป็นเจดีย์ทรงพุ่มข้าวบิณฑ์ (ปัจจุบันหลักฐานไม่ชัดเจนแล้ว)

๓. ฐานเจดีย์ขนาดเล็กก่ออิฐ อยู่ด้านหน้าหรือทิศตะวันออกของเจดีย์องค์แรก และอยู่ด้านทิศใต้ของวิหาร ฐานกว้าง ยาวด้านละ ๑.๘๐ เมตร

๔. ฐานของกำแพงวัดก่ออิฐเป็นแนวยาวด้านทิศใต้ของโบราณสถานต่างๆ ยาวประมาณ ๒๕ เมตร กว้าง ๕๐ เซนติเมตร

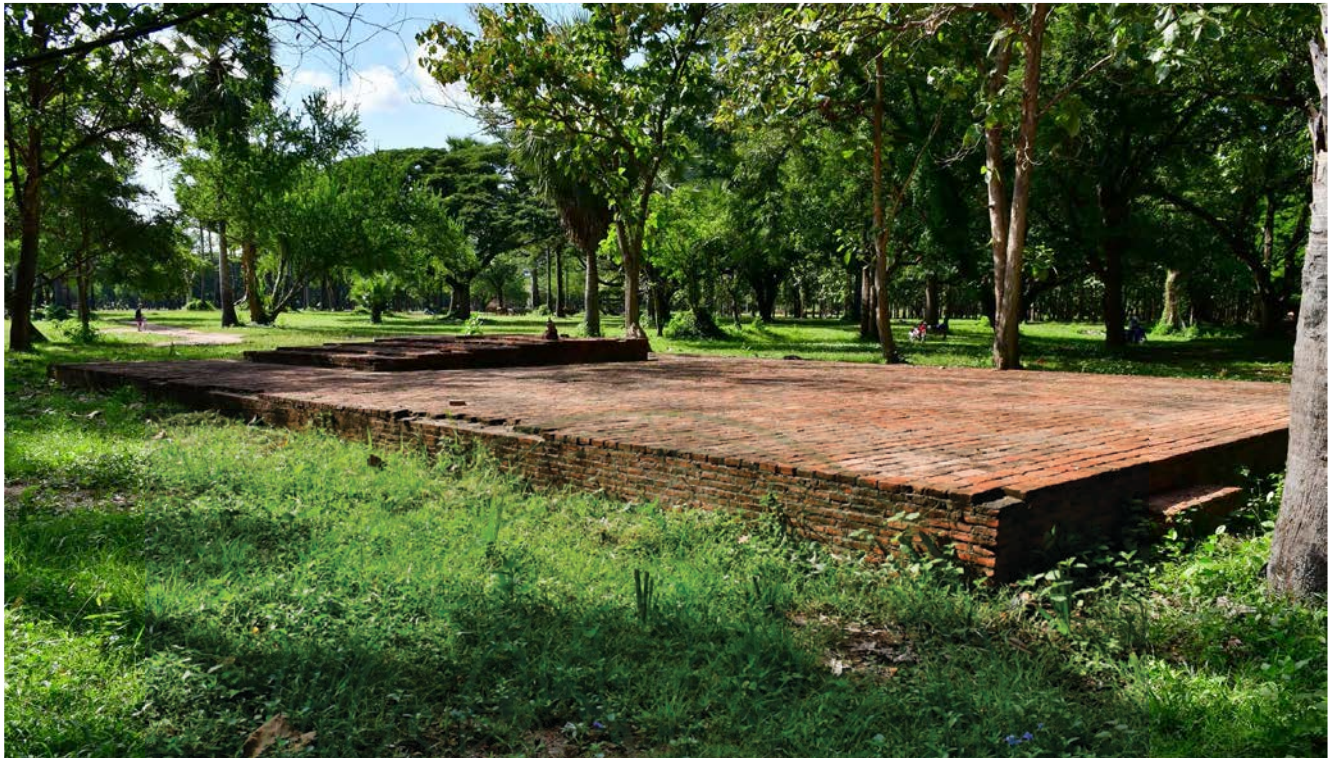
## โบราณสถานร้าง ก.๕๖

ลักษณะเป็นฐานวิหารรูปสี่เหลี่ยมผืนผ้า กว้าง ๑๑ เมตร ยาว ๑๗.๖ เมตร หันหน้าไปทางทิศตะวันออกเฉียงเหนือ สูง ๐.๕ เมตร มีบันไดทางขึ้นและลงอยู่ ๒ ข้าง ด้านหน้ามีร่องรอยปูนปั้นร่วงหล่นอยู่ในบริเวณใกล้เคียง

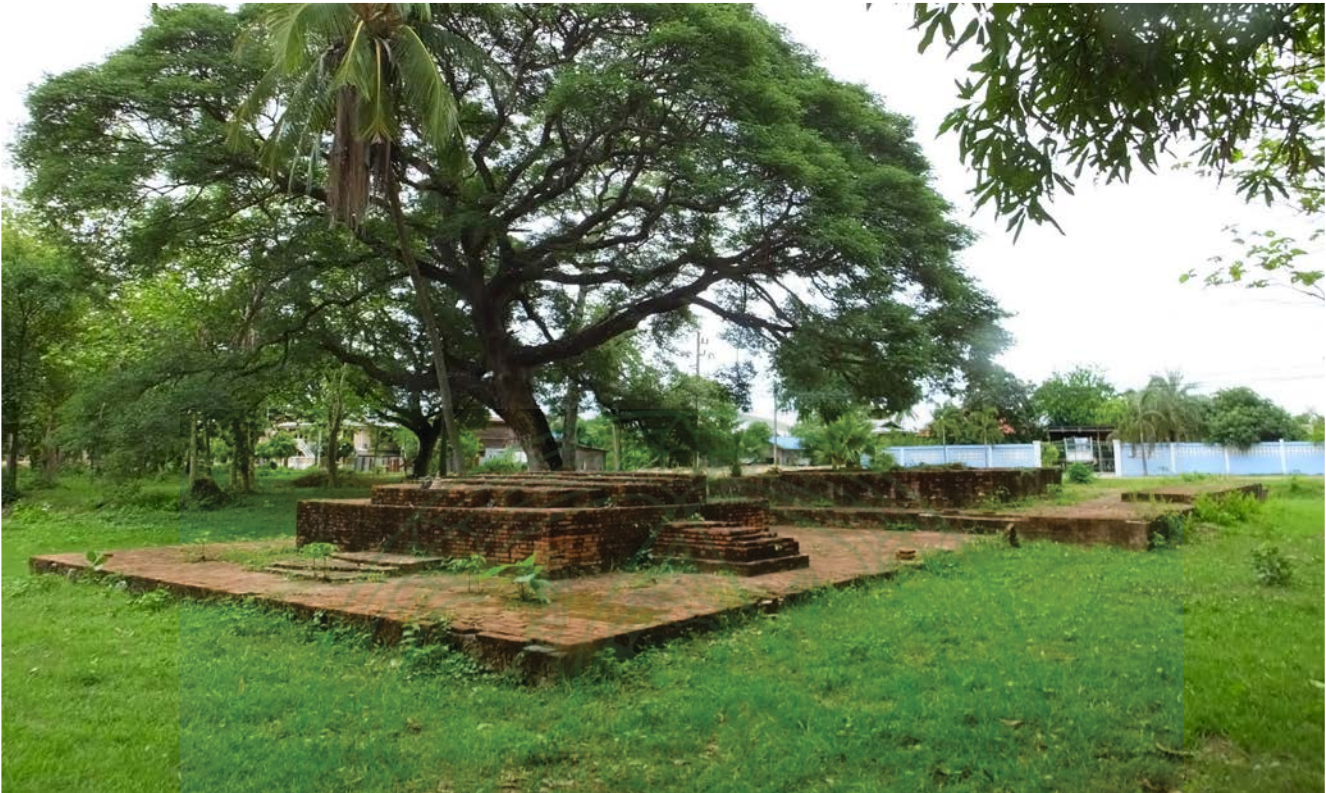
## โบราณสถานร้าง ก.๕๗

โบราณสถานประกอบด้วย ฐานวิหารก่อด้วยอิฐ รูปสี่เหลี่ยมผืนผ้า กว้าง ๑๕ เมตร ยาว ๒๔ เมตร เป็นหลักของวัด หันหน้าไปทางทิศตะวันออก มีบันไดทางขึ้นด้านหน้า ๒ ทาง และด้านหลังอีก ๑ ทาง วิหารมีลักษณะเป็นวิหารโถง มีผนังเฉพาะด้านเดียว คือ ด้านทิศตะวันตก บนฐานวิหารมีฐานชุกชี ๒ ฐาน คือ ฐานหกเหลี่ยม และฐานสี่เหลี่ยม

ด้านหลังของวิหารต่อเป็นลานออกไปรูปสี่เหลี่ยมผืนผ้า กว้าง ๑๐.๗๐ เมตร ยาว ๑๓ เมตร สูง ๕๐ เซนติเมตร พื้นปูอิฐซึ่งเป็นที่ตั้งของฐานเจดีย์ขนาดกว้างด้านละประมาณ ๕ เมตร มีมุขยื่นออกมาทั้งสี่ด้าน เดิมบันทึกว่าเป็นปราสาทขนาดเล็กมีซุ้มทั้ง ๔ ด้าน

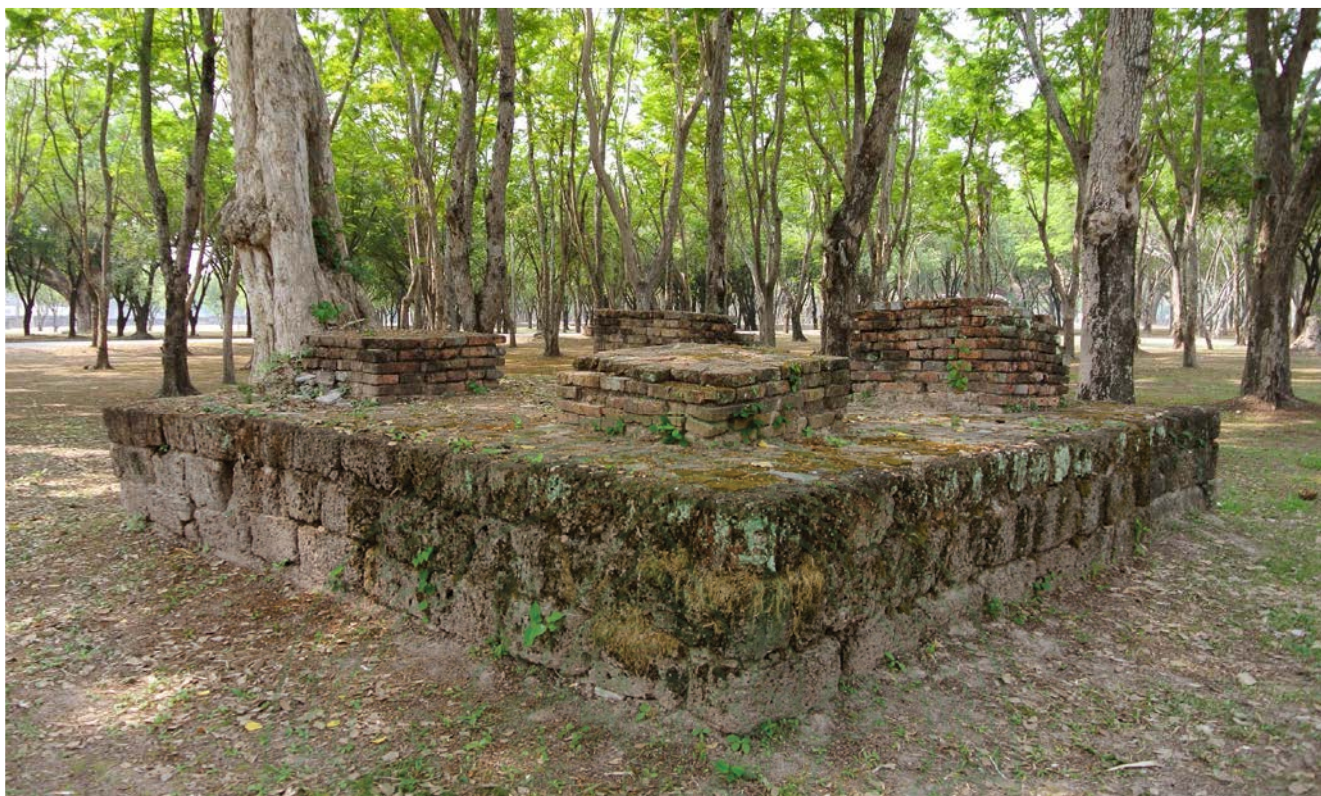
## โบราณสถานร้าง ก.๕๘

ลักษณะของโบราณสถานเป็นฐานอาคารรูปสี่เหลี่ยม ก่อด้วยศิลาแลง ขนาดกว้างด้านละ ๕ เมตร สูงประมาณ ๑ เมตร ด้านบนมีเสา ๔ ต้นก่อด้วยอิฐ สันนิษฐานเบื้องต้นว่าน่าจะเป็นศาลาขนาดเล็ก

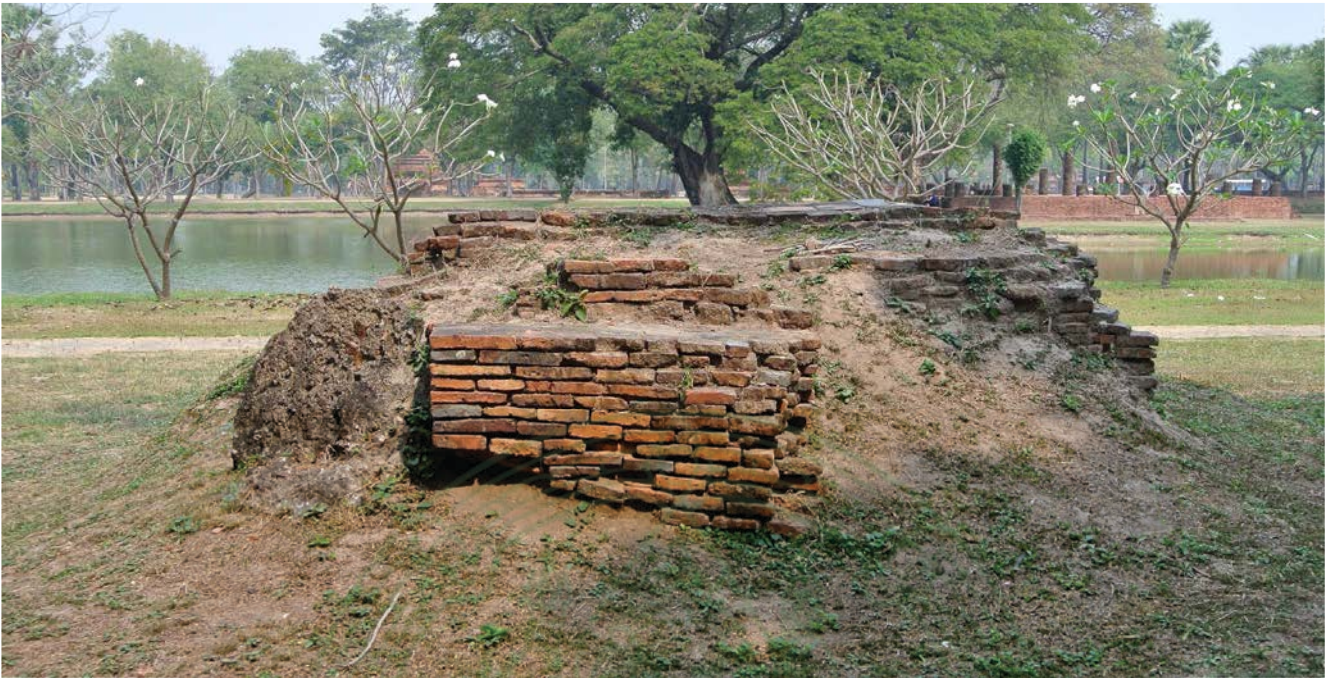
## โบราณสถานร้าง ก.๕๙

เป็นเนินโบราณสถานขนาดประมาณ ๕ เมตร มีฐานอิฐและเสาหินแล่งปะปนอยู่ สันนิษฐานว่าเป็นเนินโบราณสถานขนาดเล็ก

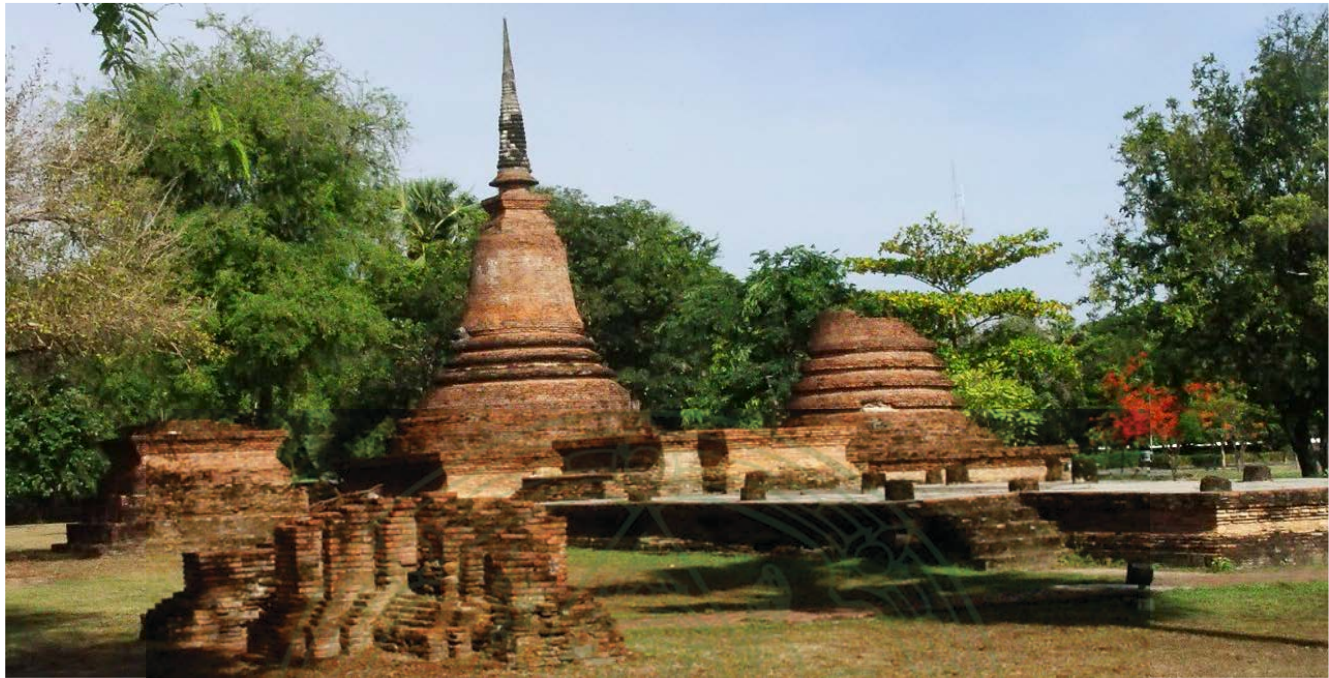
## โบราณสถานร้าง ก.๖๐

๑. ฐานวิหารก่ออิฐ เสาก่อด้วยศิลาแลง มีฐานชุกชีสำหรับประดิษฐานพระพุทธรูปขนาดกว้างประมาณ ๑๐ เมตร ยาว ๑๒ เมตร สูง ๑ เมตร ด้านหน้าของวิหารมีบันไดทางขึ้น ๒ ทาง ตั้งอยู่กลางกลุ่มโบราณสถาน

๒. กลุ่มเจดีย์ประธาน ตั้งอยู่ด้านหลังวิหารทางทิศตะวันตก มีเจดีย์ทรงระฆังเรียงกันจำนวน ๓ องค์ ฐานล่างสุดระดับเดียวกับพื้นดินเป็นศิลาแลง ส่วนเจดีย์ก่อด้วยอิฐทั้งหมดมีสภาพสมบูรณ์ ขนาดฐานเจดีย์กว้างยาว ๘ เมตร ถัดออกไปทางทิศใต้ห่างจากเจดีย์องค์กลางประมาณ ๑.๓๐ เมตร เป็นเจดีย์ระฆังที่มีสภาพชำรุดเหลือเพียงฐานที่รองรับส่วนรองรับองค์ระฆังที่ก่อด้วยอิฐ ส่วนฐานเจดีย์องค์นี้มีขนาดกว้างยาว ๕.๓๐ เมตร ถัดจากเจดีย์องค์กลางไปทางทิศเหนือ ๑.๒๐ เมตร เป็นเจดีย์ระฆังที่มีสภาพชำรุด เหลือเพียงส่วนรองรับองค์ระฆังที่ก่อด้วยอิฐ ฐานเจดีย์องค์นี้มีขนาดความกว้างและยาว ๘.๓๐ เมตร

๓. ฐานกลุ่มเจดีย์รายขนาดต่างๆ กัน และรูปทรงต่างๆ ตั้งอยู่โดยรอบฐานวิหารก่อด้วยอิฐ ได้รับการบูรณะแล้ว ทั้งหมดจำนวน ๗ องค์

๔. ซุ้มประตูและแนวกำแพง อยู่ด้านทิศใต้ของฐานวิหารต่อริมขอบตระพังเงิน เหลือเพียงประตูวัด กว้างประมาณ ๓ เมตรเท่านั้น

๕. ฐานวิหาร ริมขอบตระพังเงิน ด้านทิศเหนือและอยู่ทางทิศตะวันออกของกลุ่มโบราณสถานส่วนใหญ่เป็นฐานก่ออิฐขนาดฐานกว้างประมาณ ๔ เมตร ยาว ๖ เมตร

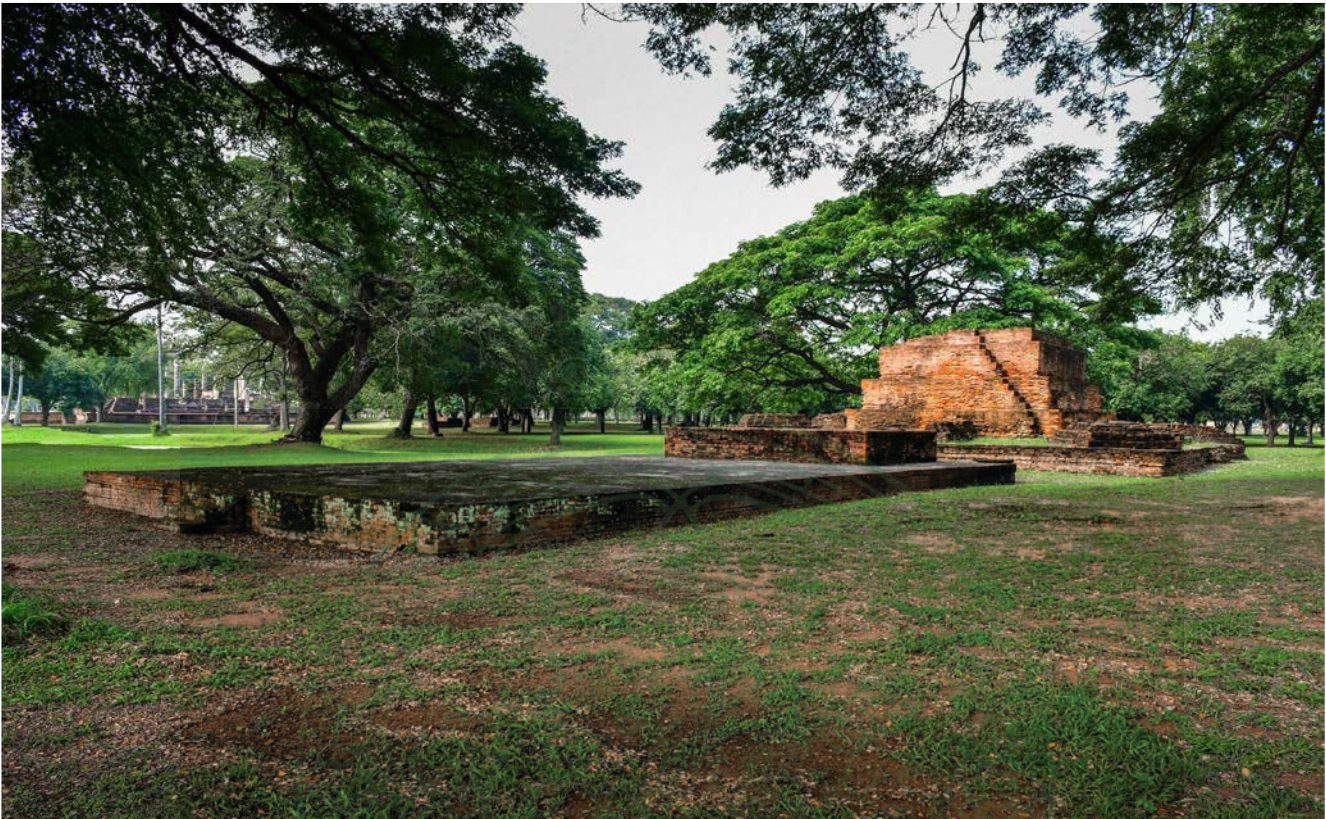
## โบราณสถานร้าง ก.๖๑

๑. ฐานวิหารขนาดใหญ่ ก่อด้วยอิฐ หันหน้าไปทางทิศตะวันออก กว้างประมาณ ๑๐ เมตร ยาว ๒๐ เมตร มีบันไดทางขึ้นทางด้านหน้า ๑ ทาง ด้านทิศตะวันตกของฐานวิหารมีฐานชุกชีสี่เหลี่ยมขนาดใหญ่

๒. ฐานเจดีย์ประธานทรงพุ่มข้าวบิณฑ์ กว้าง ยาวด้านละ ๑๕ เมตร โดยรอบฐานเจดีย์ประธานมีเจดีย์รายขนาดเล็กอีก ๘ องค์ ตั้งอยู่ประจำทิศทั้งแปดบนฐานเดียวกัน คล้ายกับเจดีย์ประธานวัดมหาธาตุ

๓. สระน้ำ ตั้งอยู่ด้านทิศเหนือของฐานวิหารใหญ่หรือระหว่างฐานวิหารใหญ่กับฐานเจดีย์ ๙ ยอด ขนาดกว้าง ๑๐ เมตร ยาว ๓๘ เมตร

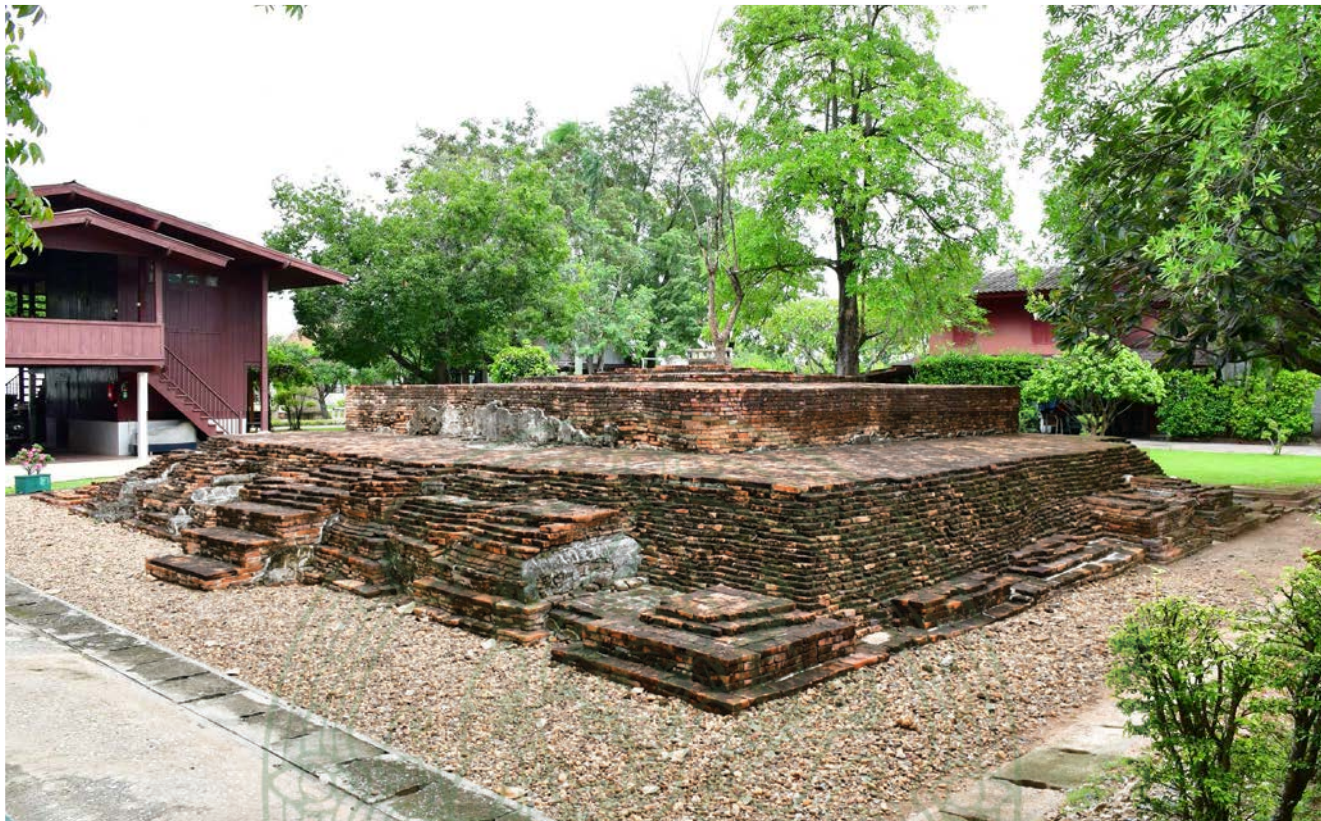
## โบราณสถานร้าง ก.๖๒

๑. ฐานวิหารก่อด้วยอิฐ หันหน้าไปทางทิศตะวันออก กว้างประมาณ ๖ เมตร ยาว ๑๐ เมตร

๒. ฐานเจดีย์ขนาดใหญ่มีบันไดทางขึ้นด้านทิศเหนือ ขนาดของฐาน กว้างประมาณ ๑๐ เมตร ยาวประมาณ ๑๓ เมตร

ก่อด้วยอิฐ มีการขุดพบพระธาตุที่เจดีย์แห่งนี้

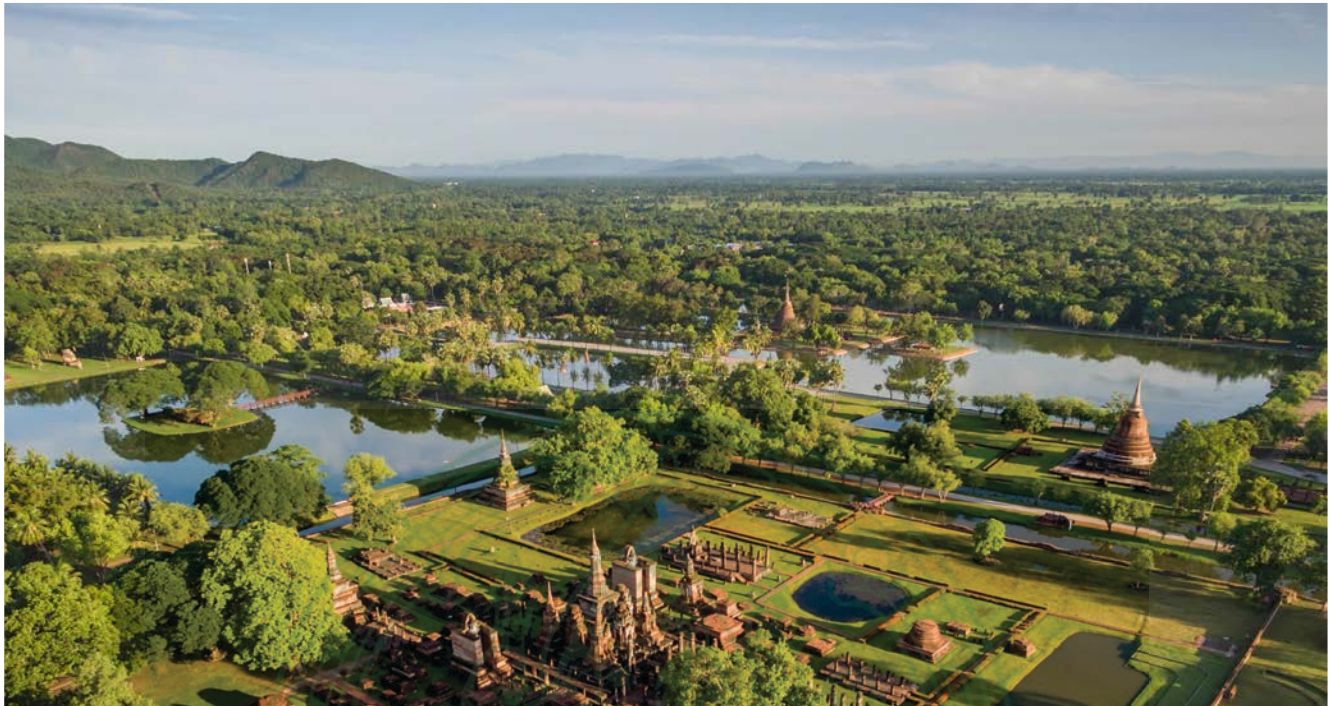
# สระน้ำและบ่อน้ำ

จากการสำรวจพบว่า ในบริเวณเขตกำแพงเมือง มีสระน้ำจำนวน ๑๓๕ สระ ส่วนใหญ่เป็นสระดิน บางสระกรุด้วยศิลาแลง มีขนาดกว้าง ยาวต่างกัน ขุดลอกและปรับปรุงแล้วทั้งหมด ส่วนบ่อน้ำขุดลอกปรับปรุงแล้วจำนวน ๑๔๕ บ่อ บ่อมักกรุด้วยอิฐ ศิลาแลง และหินชนวน ทั้งสระน้ำและบ่อน้ำนับว่าเป็นแหล่งน้ำที่มีความสำคัญต่อชุมชน
