ทำเนียบโบราณสถาน  
อุทยานประวัติศาสตร์สุโขทัย

ฉบับปรับปรุง พุทธศักราช ๒๕๖๑  
จัดพิมพ์โดย อุทยานประวัติศาสตร์สุโขทัย

ทำเนียบโบราณสถานอุทยานประวัติศาสตร์สุโขทัย ฉบับปรับปรุง พุทธศักราช ๒๕๖๑

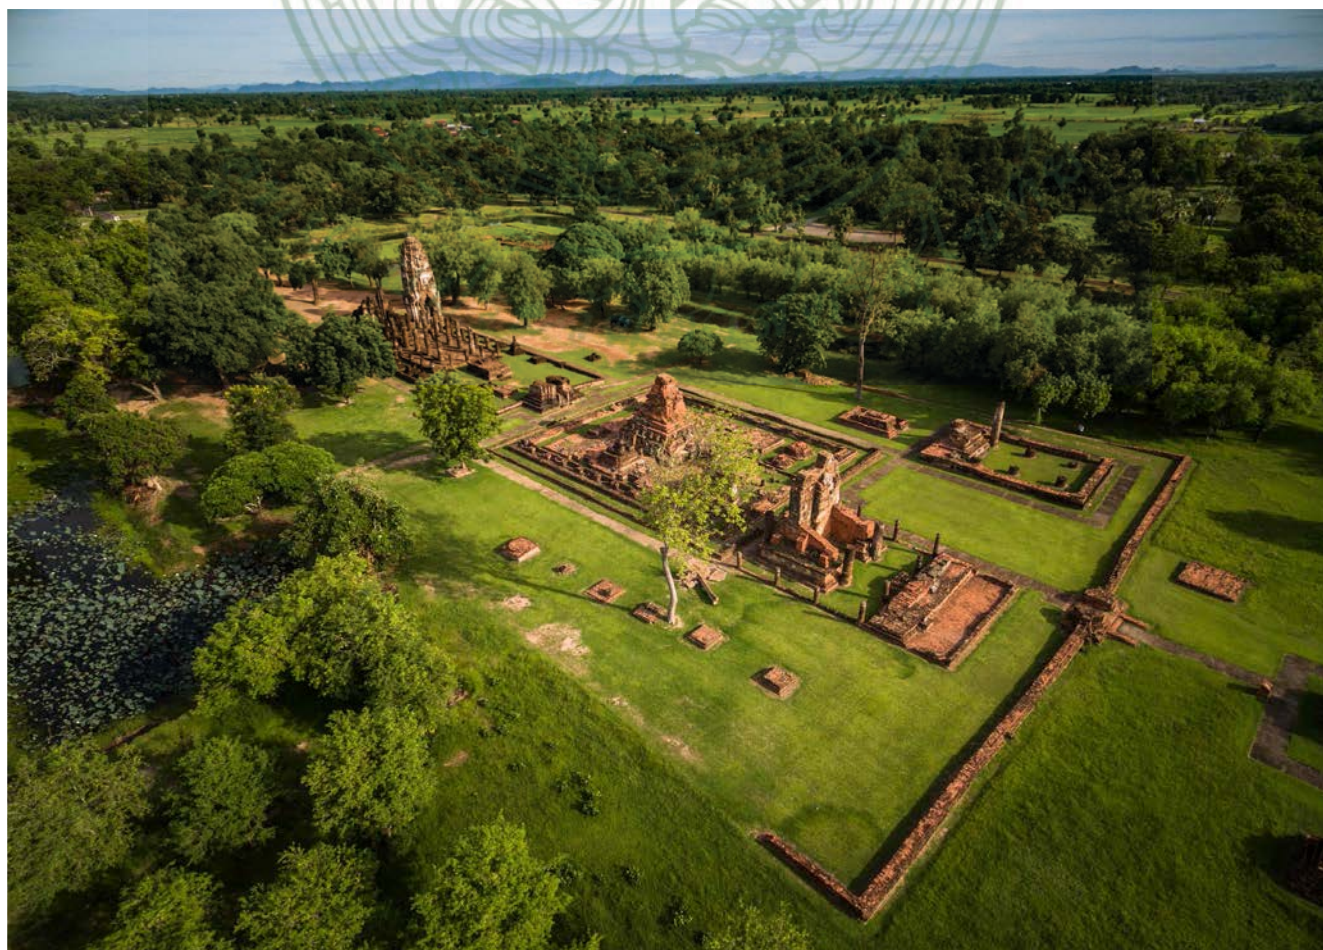
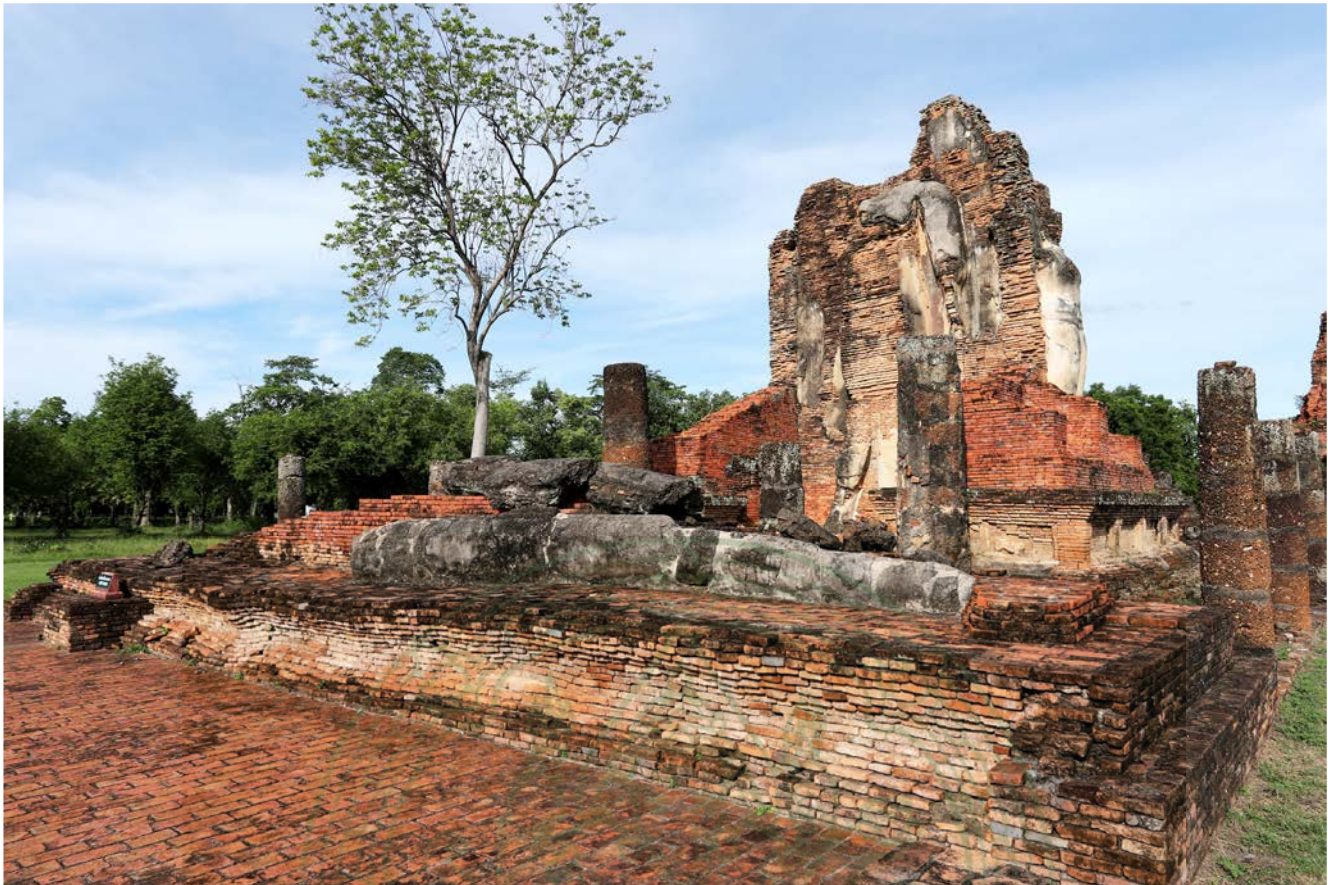
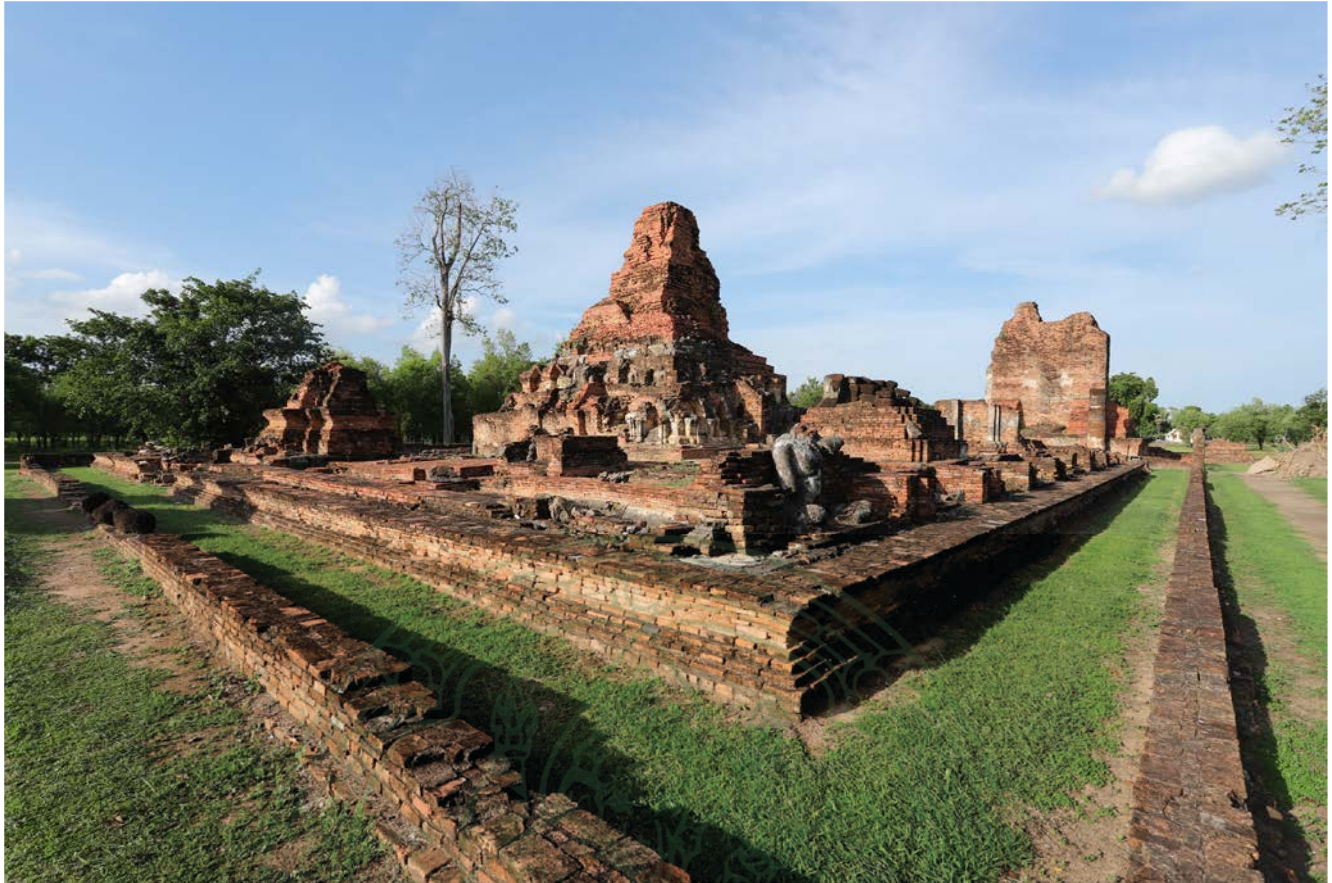
# วัดพระพายหลวง

เป็นกลุ่มโบราณสถานขนาดใหญ่ นอกเมืองสุโขทัย ก่อสร้างมาตั้งแต่ก่อนการสถาปนาสุโขทัยเป็นราชธานี โดยกลุ่มโบราณสถานตั้งอยู่กลางแนวคูน้ำล้อมรอบ ๒ ชั้น คูน้ำชั้นนอก เป็นคูน้ำขนาดใหญ่เรียกว่าแม่โจน ความกว้างของคูน้ำประมาณ ๔๐-๖๐ เมตร ล้อมรอบพื้นที่รูปสี่เหลี่ยม แต่ละด้านกว้างประมาณหนึ่งกิโลเมตรเศษ คูชั้นในเป็นแนวคูน้ำขนาดเล็ก ขุดเป็นแนวอยู่ด้านทิศเหนือ ใต้และตะวันตก อ้อมกลุ่มโบราณสถานขนาดใหญ่ ซึ่งตรงกลางเป็นปรางค์และวิหาร จากการขุดแต่งพบชิ้นส่วนของเทวรูปและฐานศิวิลิ่งคี่ในบริเวณนี้ เดิมน่าจะเป็นเทวสถานต่อมาคงดัดแปลงเป็นวัดในพุทธศาสนาแบบมหายาน โดยพบหินสลักเป็นพระพุทธรูปนาคปรก และด้านหน้าวิหารพบพระพุทธรูปศิลาสลักปางสมาธิชำรุดเหลือแต่ส่วนล่าง เป็นพระพุทธรูปลักษณะคล้ายกับพระพุทธรูปฉลองพระองค์ที่พระเจ้าชัยวรมันที่ ๗ (พ.ศ. ๑๓๒๐ - ๑๓๘๐) ทรงสร้างแล้วส่งไปประดิษฐานตามเมืองต่างๆ ดังที่ปรากฏในจารึกปราสาทพระขรรค์

๑. ปราสาทหรือปรางค์ ๓ องค์ ก่อด้วยศิลาแลงฉาบปูนปั้นตกแต่งลวดลาย องค์ด้านใต้และองค์กลางพังทลายลง เหลือแต่ฐาน ปัจจุบันเหลือสมบูรณ์เฉพาะองค์ด้านทิศเหนือ ขนาดของฐานปรางค์กว้างยาว ๑๒.๕ เมตร

๕. วิหารพระนอน อยู่ติดกับมณฑปออกมาด้านทิศตะวันออก มีขนาดกว้าง ๗.๕ เมตร ยาว ๑๖ เมตร ก่อด้วยอิฐ มีรอยก่ออิฐเป็นรูปพระนอน แต่ในปัจจุบันชำรุดมากมองเห็นชัดเพียงส่วนพระบาท

๖. ฐานโบสถ์ ตั้งอยู่ด้านหลังหรือทิศตะวันตกของปรางค์ ๓ องค์ ก่อด้วยอิฐขนาดกว้าง ๑๔ เมตร ยาว ๒๐ เมตร ใช้เสาเป็นศิลาแลง มีฐานชุกชี และมีใบเสมาปักอยู่โดยรอบทั้ง ๔ ทิศ

๗. ฐานวิหารขนาดเล็ก จำนวน ๔ ฐาน ตั้งกระจายอยู่โดยรอบโบราณสถานกลุ่มใหญ่ที่อยู่ตรงกลาง ฐานวิหารเหล่านี้กระจายอยู่เป็นกลุ่มมีเจดีย์ล้อมรอบ ๓ กลุ่ม คือ

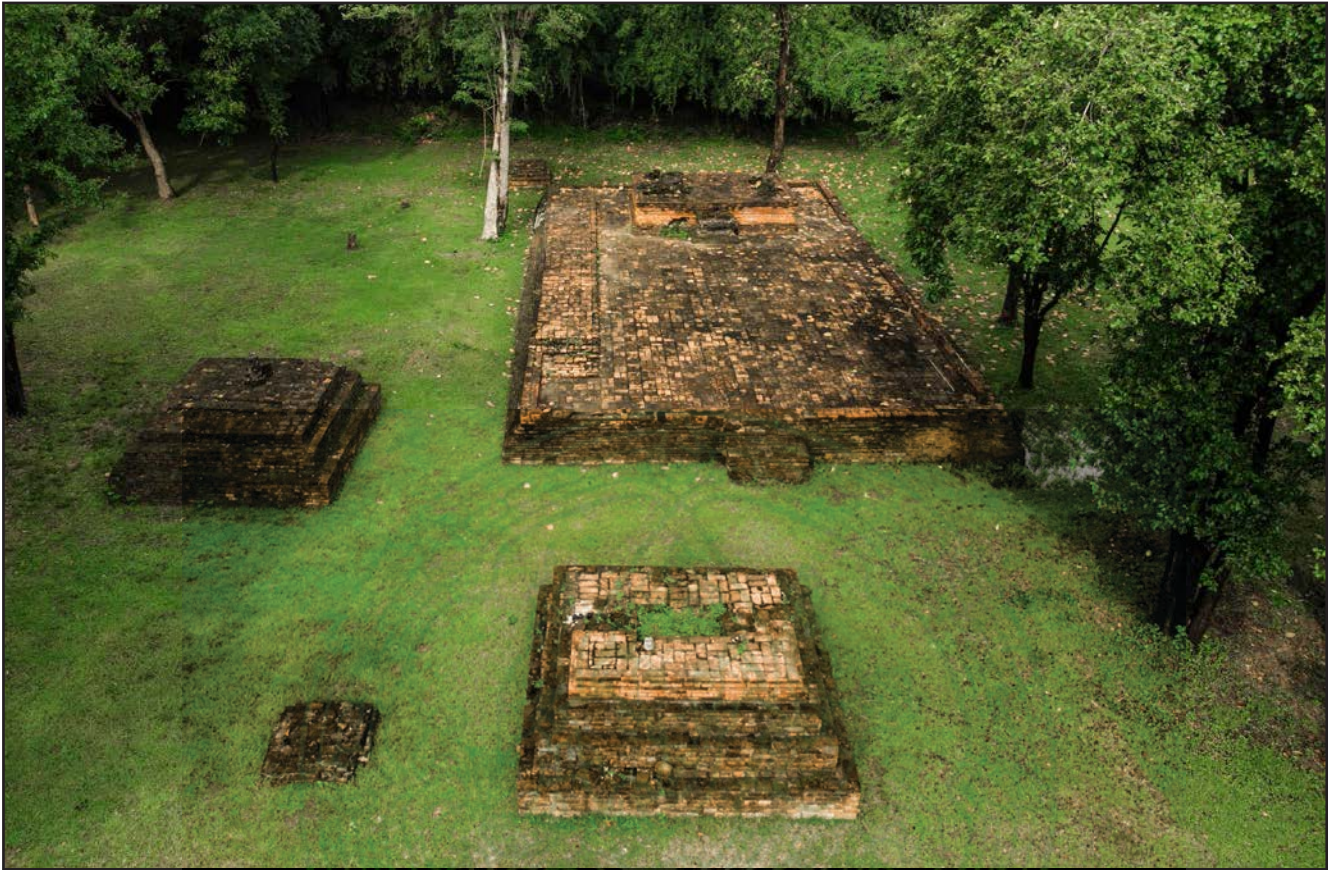
## วัดร่องสะแก

วัดร่องสะแกตั้งอยู่บนคันดินบังคับน้ำที่ขุดไปกับคูแม่โจนด้านทิศตะวันตก โบราณสถานประกอบด้วยสิ่งก่อสร้าง ดังนี้

๑. ฐานวิหารก่ออิฐ ขนาดกว้าง ๑๐ เมตร ยาว ๑๘ เมตร มีบันไดทางด้านหน้าหรือทิศตะวันออกเพียงทางเดียว ด้านบนวิหารมีฐานชุกชีและอาสน์สงฆ์ก่อด้วยอิฐ

๒. ฐานเจดีย์ก่ออิฐ จำนวน ๔ องค์ ตั้งอยู่ด้านทิศตะวันออกของฐานวิหาร ๓ องค์ และอยู่ริมด้านทิศตะวันตกของฐานวิหารอีก ๑ องค์

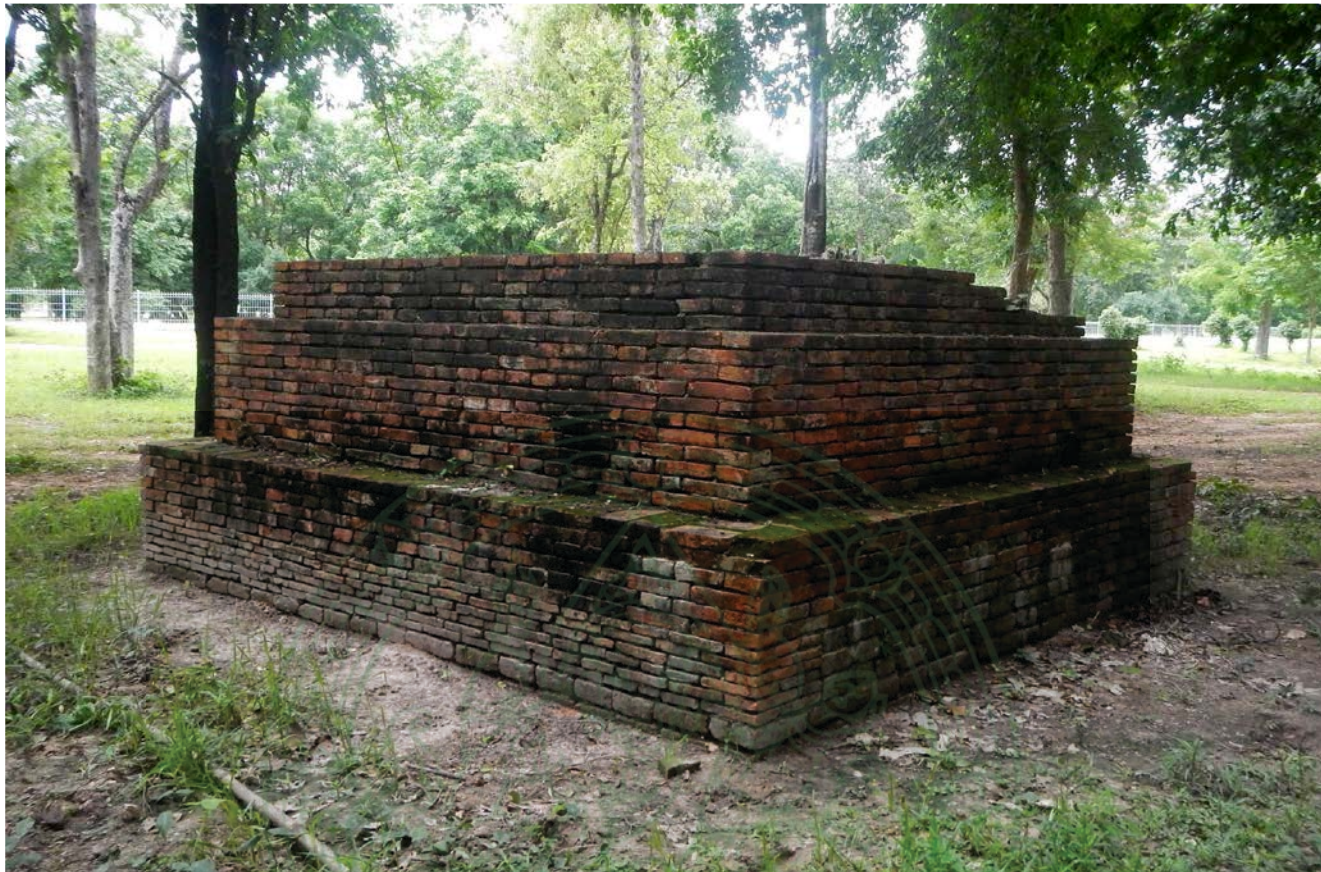
## โบราณสถานร้าง น.๒๔

โบราณสถานประกอบด้วยสิ่งก่อสร้างดังนี้

๑. ฐานวิหาร มีลักษณะเป็นเนินดินที่ยังไม่ได้ขุดแต่ง มีต้นไม้ขนาดใหญ่ขึ้นทับบนแนวอิฐของโบราณสถาน ขนาดของเนินกว้างประมาณ ๑๐ เมตร ยาว ๑๓.๕ เมตร

๒. ฐานเจดีย์ ก่ออิฐ ขนาดความกว้างด้านละประมาณ ๔ เมตร ตั้งอยู่ด้านทิศตะวันตกของวิหาร

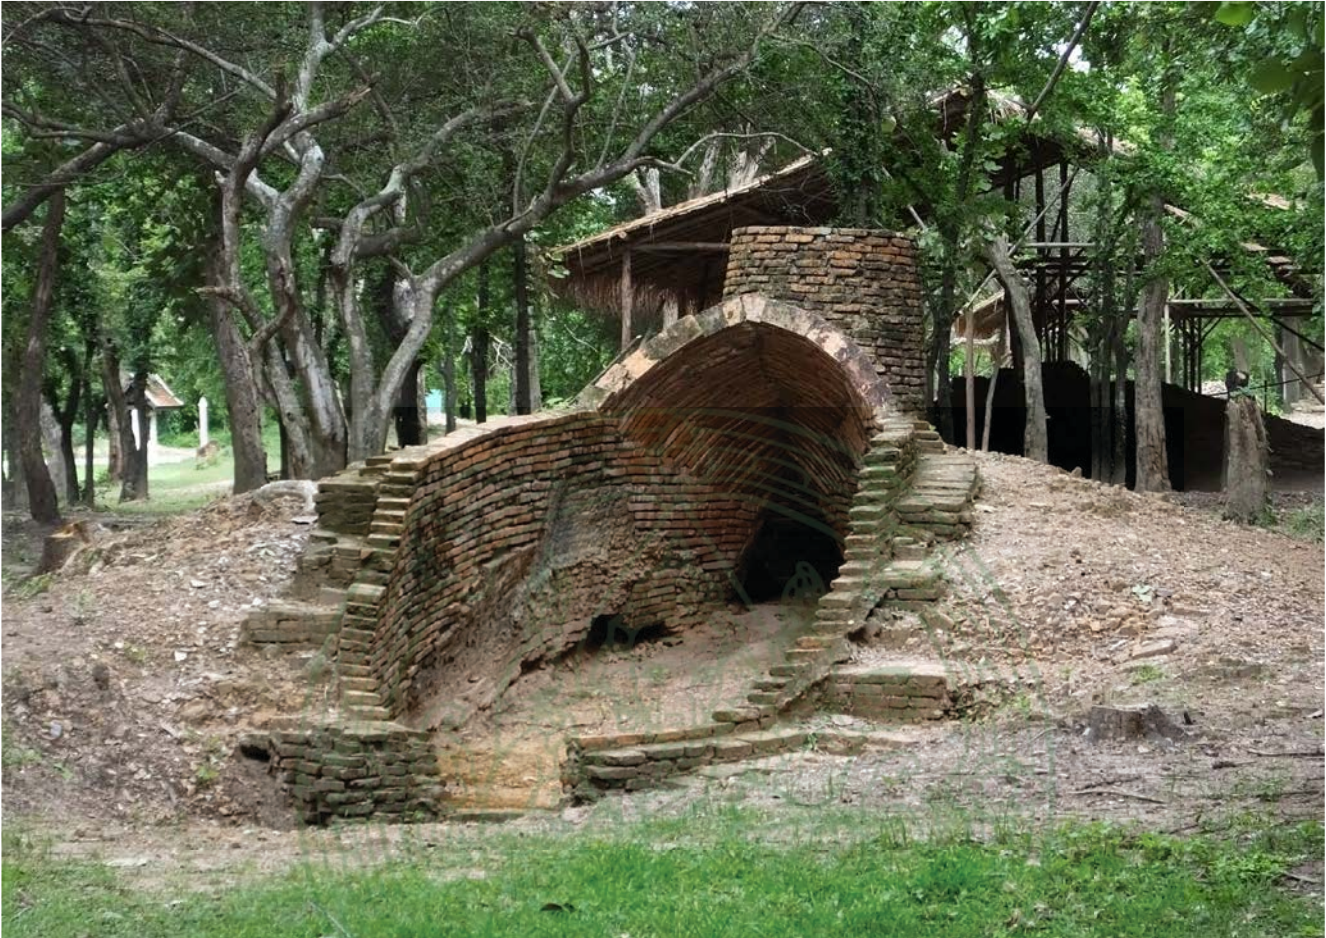
## แหล่งเตาทุเรียงเมืองสุโขทัย

ลักษณะของเตามีอยู่ ๒ แบบ แบบแรกเป็นเตากลม มีพื้นเจาะรูเพื่อระบายความร้อนจากช่องใส่ไฟที่อยู่ด้านล่างขึ้นมา บางครั้งเรียกว่า เตะกระับ แบบที่สอง มีลักษณะเป็นรูปหลังเต่า มีปล่องระบายความร้อนและช่องไฟอยู่คนละแนวกัน เพื่อระบายความร้อนในแนวนอนเรียกว่า เต่าประทุน

เตาเผาที่สุโขทัยส่วนใหญ่เป็นเตาก่อขึ้นจากอิฐดิบ ไม่ใช่เตาที่ขุดเข้าไปในเนินดินธรรมชาติแบบเตาบางแห่งที่ศรีสัชนาลัย ในการขุดค้นทางโบราณคดีของกรมศิลปากรพบว่าเตาอิฐดิบนี้ ก่ออยู่บนชั้นดินดานซึ่งเป็นชั้นดินล่างสุดของสุโขทัย

จากการดำเนินงานทางโบราณคดีพบว่าในปัจจุบันมีเตาเผาอยู่ทั้งสิ้น ๖๑ เตา คือ

- บริเวณคันดินด้านทิศเหนือของวัดพระพายหลวง มี ๕๗ เตา (เตาประทุน ๘ เตา เตาตะกรับทรงกลม ๔๘ เตา และเตาตะกรับสี่เหลี่ยม ๑ เตา)

- บริเวณคันดินด้านทิศใต้ของวัดพระพายหลวง (บริเวณเนินร้อนทอง) มี ๔ เตา (เตาประทุน ๓ เตา และเตาตะกรับสี่เหลี่ยม ๑ เตา)

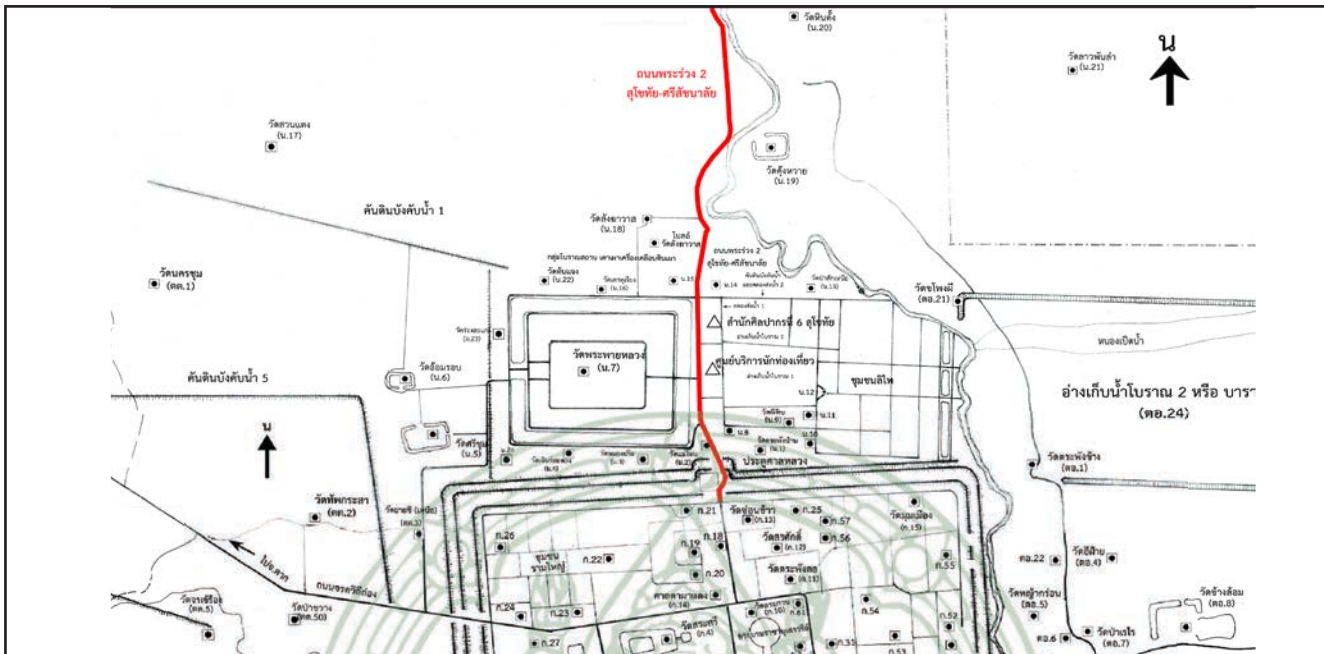
## ถนนพระร่วง ๒ สุโขทัย - ศรีสะเกษ

ถนนพระร่วง ๒ ทำหน้าที่เป็นคันดินบังคับน้ำและเส้นทางคมนาคมทางบกที่เชื่อมเมืองสุโขทัยกับเมืองศรีสัชนาลัย มีลักษณะเป็นถนนพูนดิน สูงประมาณ ๕๐ - ๑.๒๐ เมตร กว้าง ๔ - ๕ เมตร ปัจจุบันบางตอนขาดหายไปหรือมีการสร้างถนนสมัยใหม่ทับ ตลอดแนวถนนระยะทางประมาณ ๕๐ กิโลเมตร มีโบราณสถานซึ่งเป็นวัดร้างอยู่ทั้ง ๒ ฝั่งถนน ประมาณ ๒๓ แห่ง

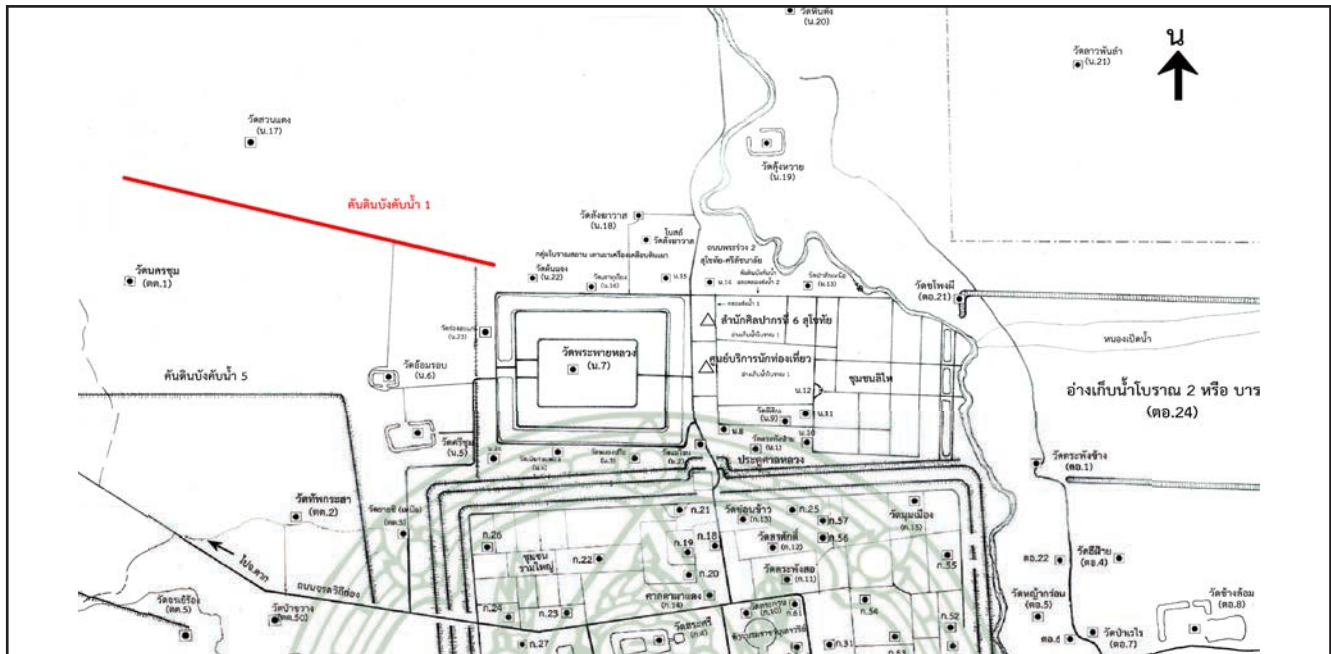
# คันดินบังค้ำน้ำ หมายเลข ๑

เป็นแนวคันดินที่มีขนาดกว้างประมาณ ๑๐ เมตร สูงโดยเฉลี่ย ๑.๕๐ เมตร ยาวประมาณ ๑ กิโลเมตรเศษ จากทิศตะวันตกพาดผ่านมาทางทิศตะวันออก จรดมุมคูน้ำแม่โจนด้านทิศตะวันตกเฉียงเหนือและหนองร่องปลาไหล ทำหน้าที่เป็นคันบังค้ำน้ำให้ระบายลงคูแม่โจน หนองร่องปลาไหล และคูเมืองด้านทิศตะวันตกเฉียงเหนือ โดยมีคันดินบังค้ำน้ำที่ขนานไปกับคูแม่โจนด้านทิศตะวันตกช่วยกันน้ำให้อีกทางหนึ่ง

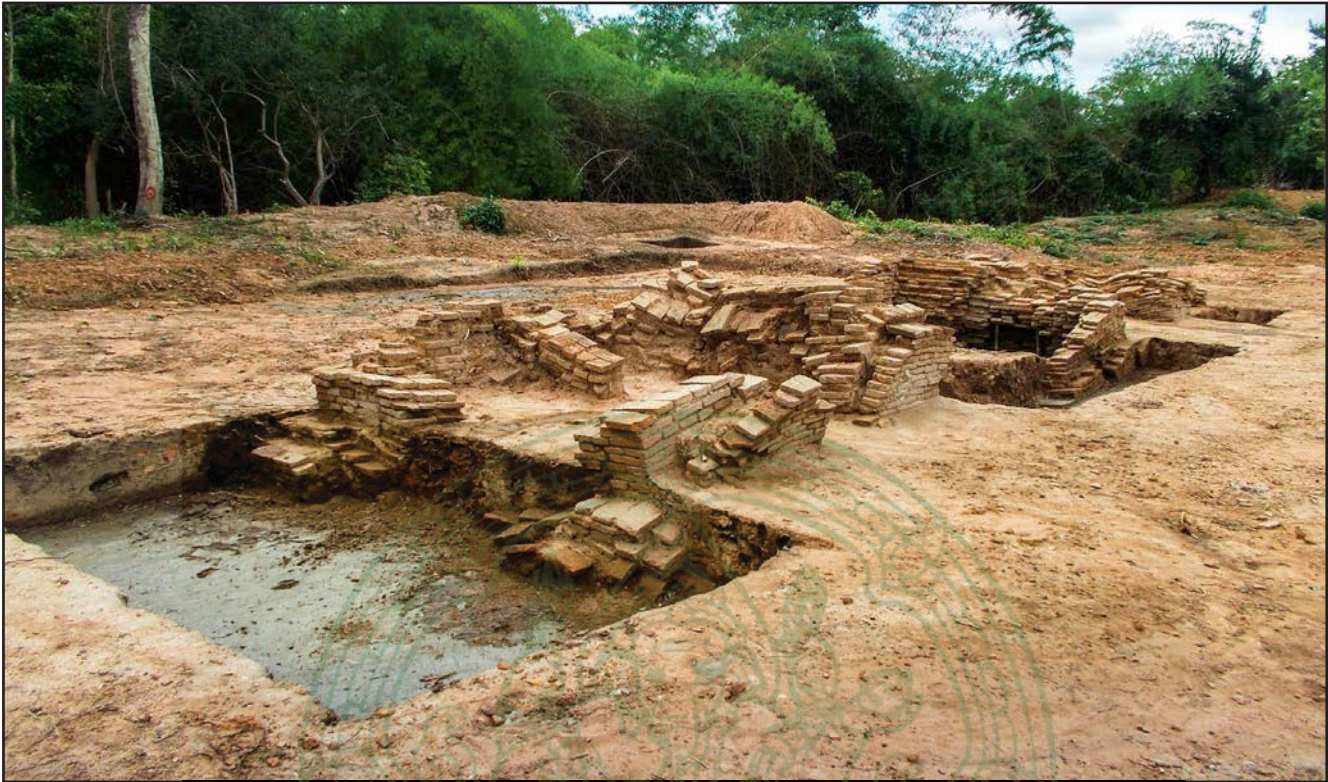
## โบราณสถานร้าง ต.๑

เป็นกลุ่มโบราณสถานที่มีผังการก่อสร้างตามแนวทิศตะวันออก - ตะวันตก ประกอบด้วย

๑. ฐานวิหาร ก่ออิฐ ขนาดกว้างประมาณ ๗ เมตร ยาว ๑๑ เมตร ที่ขอบด้านในอัดดินและปูพื้นด้วยหินชนวน มีบันไดด้านหน้าหรือทิศตะวันออก

๒. ฐานเจดีย์ จำนวน ๓ องค์ เรียงตัวตามแนวเหนือ - ใต้ ด้านหลังหรือทิศตะวันตกของฐานวิหาร ฐานเจดีย์กว้างด้านละประมาณ ๓.๘ เมตร เท่ากันทุกองค์

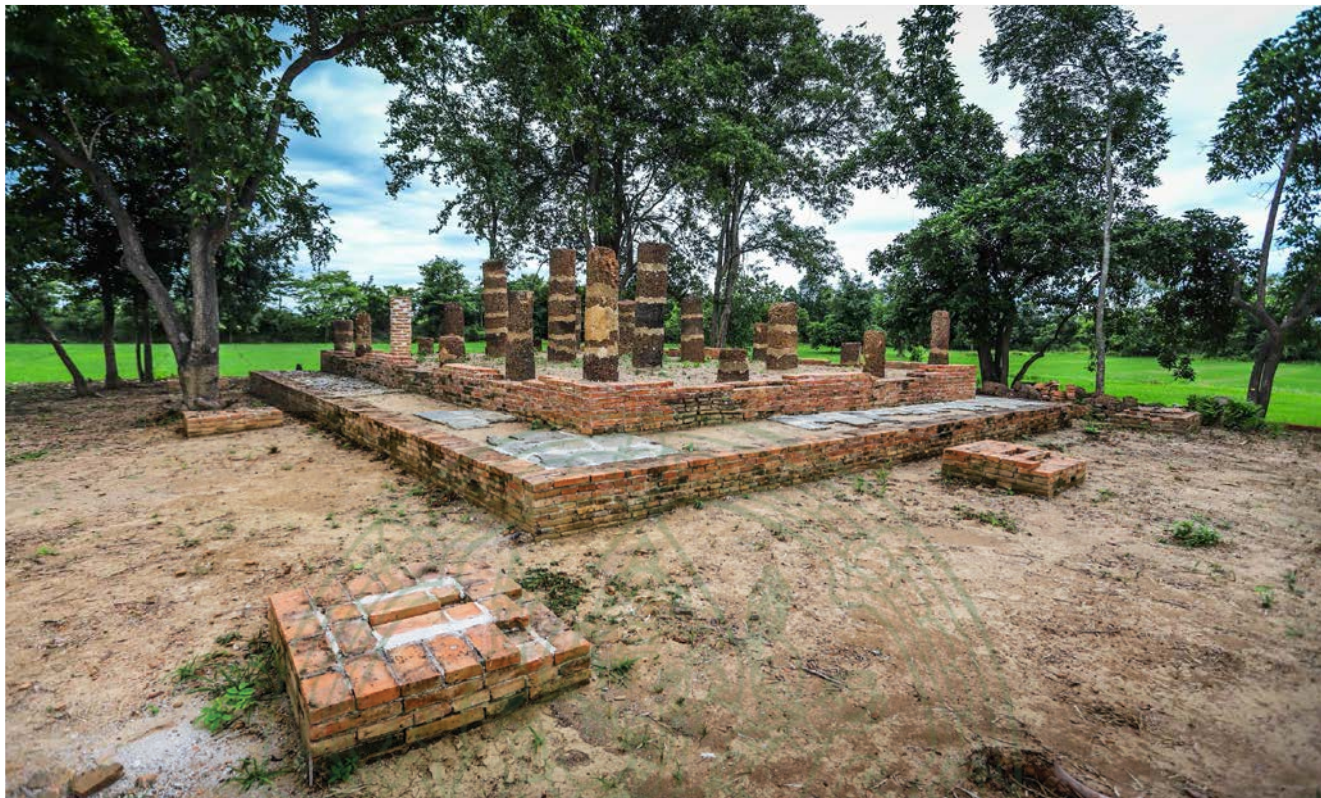
# วัดโบสถ์

เนินโบราณสถานขนาดประมาณ ๓๐ x ๓๐ เมตร เนินสูงกว่าพื้นที่โดยรอบประมาณ ๓.๕ - ๔ เมตร ใช้ศิลาแลงก่อเป็นคันโดยรอบเพื่อแสดงขอบเขตและป้องกันการพังทลายของดิน โบราณสถานที่อยู่บนเนินนั้นเป็นฐานโบสถ์ขนาดกว้าง ๘ เมตร ยาว ๑๕ เมตร ก่อด้วยอิฐ ปูพื้นด้วยแผ่นหินชนวน เสาทำด้วยศิลาแลง มีบันไดทางขึ้นด้านหน้าทิศตะวันออก และมีฐานใบเสมาล้อมรอบ

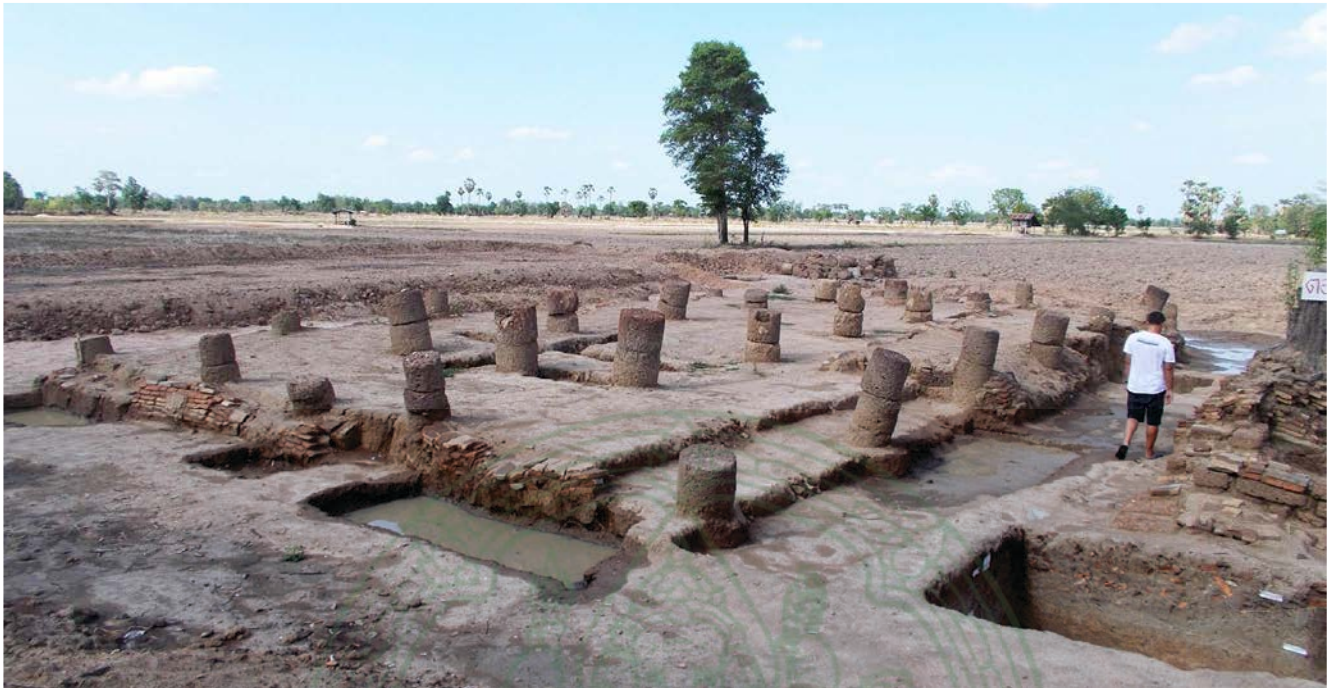
## วัดปากท่อ (ใต้)

๑. ฐานวิหาร ขนาด ๗ ห้อง กว้าง ๑๑.๗ เมตร ยาว ๒๐.๒ เมตร ส่วนฐานก่อด้วยอิฐเป็นขอบแล้วอัดดินด้านใน  
ปูพื้นด้วยหินชนวน มีเสาทำจากศิลาแลง หันหน้าไปทางทิศตะวันออก

๒. ฐานอาคารรูปสี่เหลี่ยมขนาดกว้าง ๔ เมตร ยาว ๕ เมตร ก่อด้วยอิฐ เสาทำด้วยศิลาแลง หันหน้าไปทางทิศ  
ตะวันออก ตั้งอยู่ด้านทิศใต้ของวิหาร

๓. ฐานเจดีย์ กว้างด้านละประมาณ ๖ เมตร ก่อด้วยศิลาแลงด้านบนเป็นอิฐ ไม่ทราบรูปทรงที่แน่ชัดเพราะชำรุด  
ไปมาก ตั้งอยู่ด้านทิศตะวันตกของฐานอาคาร

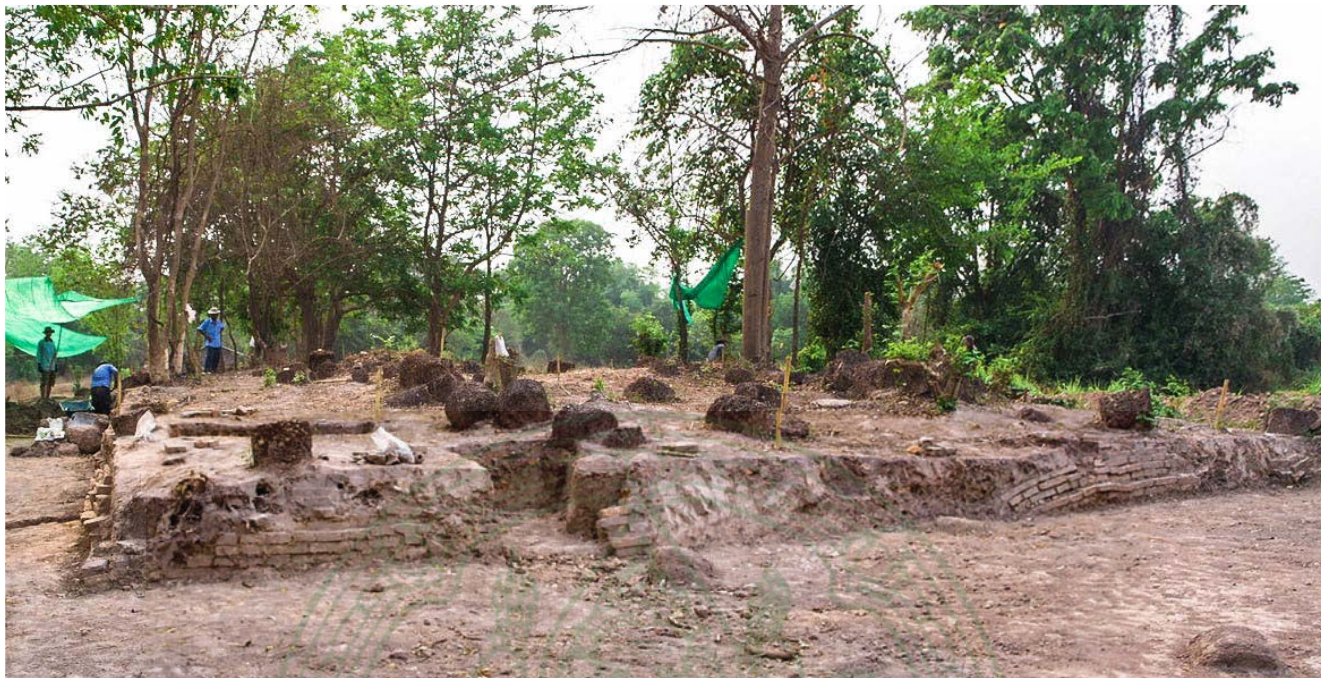
## วัดอีฝ้าย

เนินโบราณสถาน ขนาดกว้าง ๑๕ เมตร ยาว ๒๕ เมตร มีแนวเรียงอิฐและเสาศิลาแลงกลม ไม่ทราบรูปทรงแน่ชัด  
ประวัติ

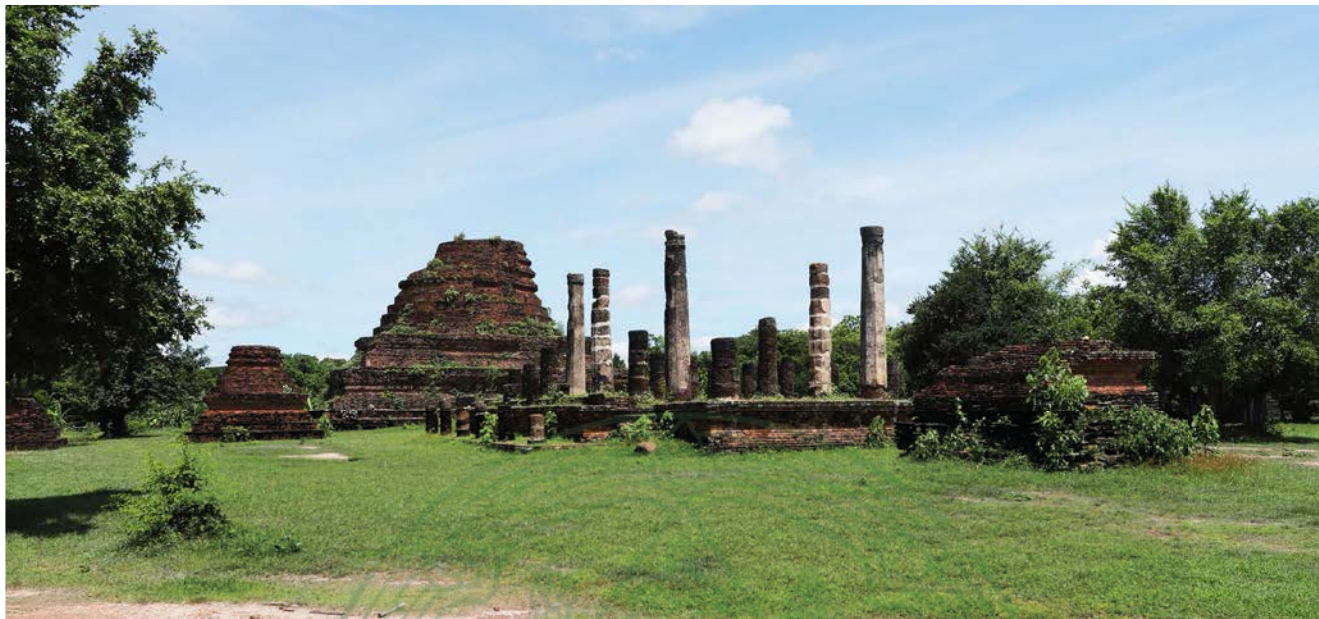
# วัดหญ้ากร่อน

กลุ่มโบราณสถานขนาดใหญ่ บนเนินที่มีคูน้ำล้อมรอบทั้ง ๔ ด้าน ประกอบด้วย

๑. ฐานวิหาร ๕ ห้อง ก่ออิฐ หันหน้าไปทางทิศตะวันออก มีมุขและบันไดทั้งทางด้านหน้าและด้านหลัง บนวิหารมีฐานชุกชีและอาสน์สงฆ์ก่อด้วยอิฐ มีเสาทำด้วยศิลาแลงกลม และมีพาไลด้านทิศเหนือและทิศใต้ ขนาดกว้างประมาณ ๑๓.๕ เมตร ยาว ๒๒ เมตร

๒. ฐานเจดีย์ระฆัง กว้างด้านละประมาณ ๒๐ เมตร ฐานก่อด้วยศิลาแลงด้านบนเป็นอิฐ ตั้งอยู่ด้านหลังหรือทิศตะวันตกของวิหาร

๖. คูน้ำขนาดกว้างประมาณ ๖ เมตร ล้อมรอบพื้นที่เป็นรูปสี่เหลี่ยมผืนผ้า ขนาดกว้าง ๔๐ เมตร ยาว ๖๐ เมตร มีทางเข้าด้านทิศตะวันออก

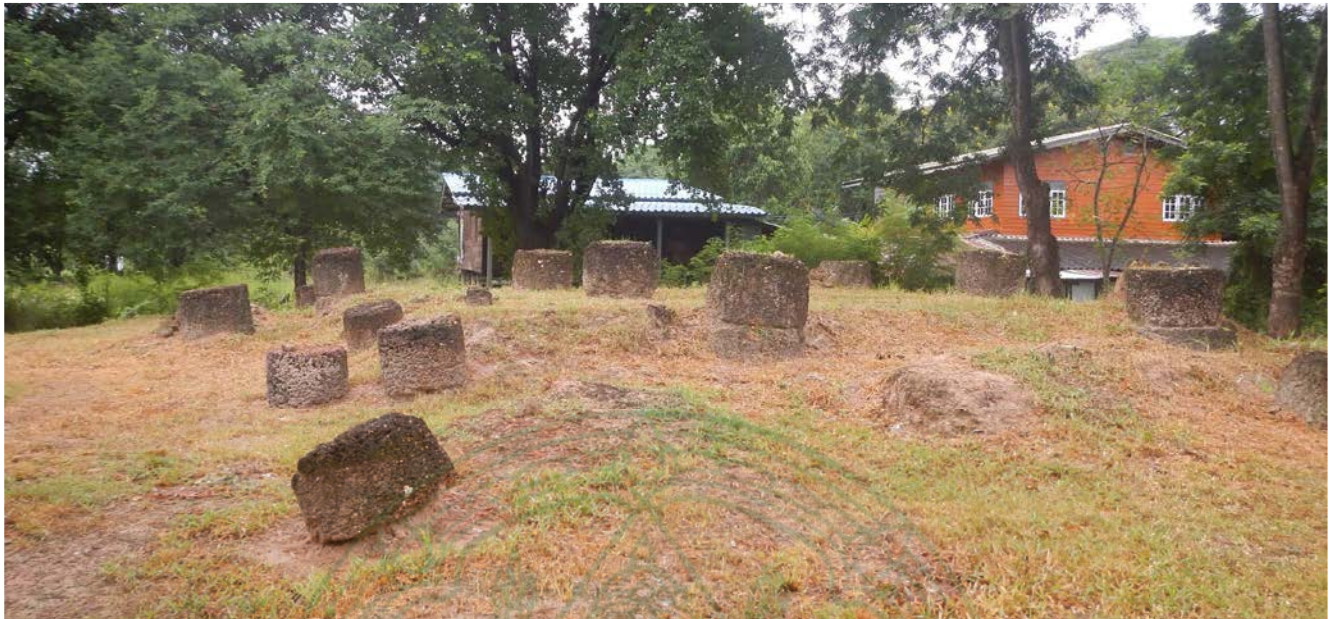
## โบราณสถานร้าง ต.อ.๖

เนินโบราณสถาน ขนาดกว้างประมาณ ๘ เมตร ยาว ๑๓ เมตร มีดินปกคลุมสูง ไม่ทราบรูปร่าง พบร่องรอยของเสาหินแลงกลม และแนวอิฐกระจายอยู่ มีคูน้ำกว้าง ๗ เมตร ล้อมรอบทั้งสี่ด้าน กว้าง ๒๖ เมตร ยาว ๓๑ เมตร สภาพปัจจุบันบางส่วนเริ่มดินขึ้น ขาดหาย

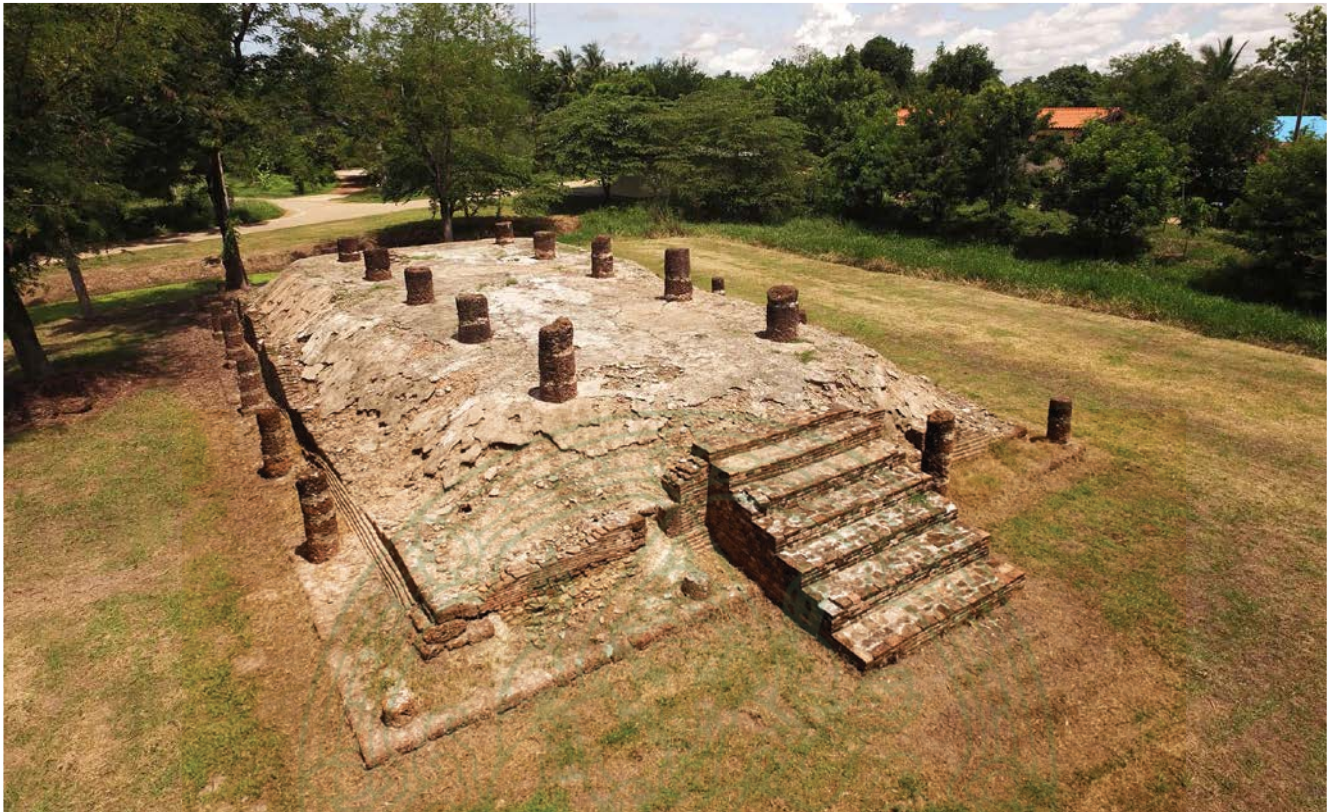
# วัดป่าเรไร

กลุ่มโบราณสถานมีคูน้ำล้อมรอบทั้ง ๔ ด้าน ประกอบด้วยสิ่งก่อสร้างดังนี้

๑. ฐานวิหาร ลักษณะเป็นวิหารโถงก่ออิฐ กว้างประมาณ ๑๓ เมตร ยาว ๒๒ เมตร หันหน้าไปทางทิศตะวันออก ฐานก่ออิฐซ้อนข้างสูง พื้นปูด้วยหินชนวน มีบันไดขนาดใหญ่ทางด้านหน้าเพียงทางเดียว บนวิหารมีร่องรอยของฐานชุกชี มีเสาทำด้วยศิลาแลงกลม และมีเสาพาไลด้านทิศเหนือและทิศใต้ ด้านละ ๗ ต้น และขนานข้างบันไดด้านหน้าอีกด้านละ ๒ ต้น

๒. ฐานเจดีย์รายก่อด้วยอิฐ จำนวน ๓ องค์ ตั้งอยู่ด้านทิศตะวันออกของวิหาร

๓. คูน้ำมีขนาดกว้างประมาณ ๕ เมตร ล้อมรอบพื้นที่ภายในเป็นรูปสี่เหลี่ยมผืนผ้า มีทางเข้าด้านทิศตะวันออก

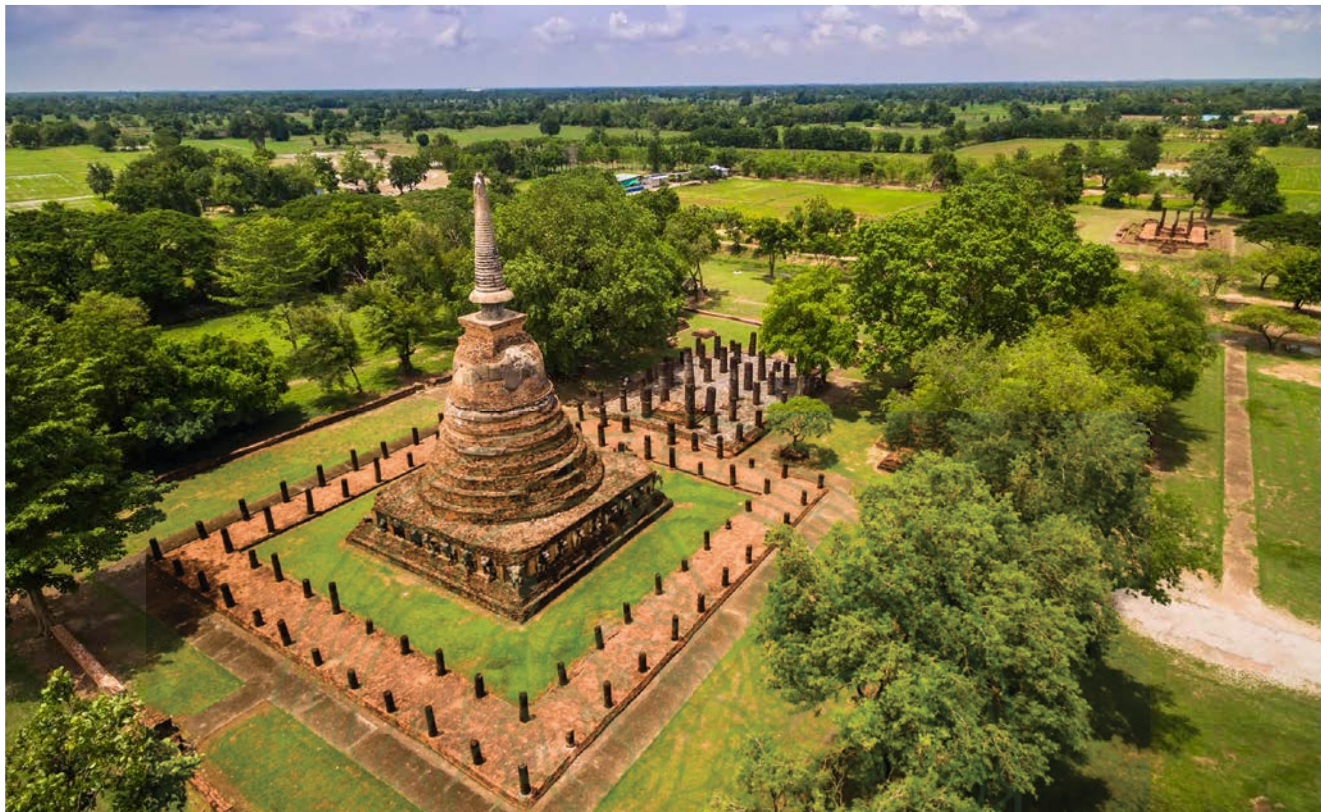
# วัดช้างล้อม

วัดช้างล้อมเป็นกลุ่มโบราณสถานขนาดใหญ่ที่อยู่นอกกำแพงเมืองด้านทิศตะวันออก มีพื้นที่กว้างประมาณ ๑๐๐ เมตร ยาว ๑๕๗ เมตร มีแนวคูน้ำล้อมรอบทั้ง ๔ ด้าน แต่ในปัจจุบันคูน้ำด้านทิศใต้ลบล้างเลือนมาก เหลือชัดเจนเพียง ๓ ด้าน โบสถ์มีคูน้ำล้อมรอบ ตั้งแยกออกจากกลุ่มโบราณสถานไปทางด้านทิศตะวันออกห่างประมาณ ๕๐ เมตร รายละเอียดของโบราณสถานมีดังนี้

๑. เจดีย์ทรงระฆังขนาดใหญ่ก่อด้วยอิฐ ขนาดฐาน ๑๘ x ๑๘ เมตร สภาพสมบูรณ์จนถึงยอด ที่ฐานมีรูปช้างปูนปั้นครึ่งตัวอยู่โดยรอบจำนวน ๓๖ เชือก ซึ่งเป็นลักษณะเฉพาะที่แตกต่างจากเจดีย์ช้างล้อมเมืองศรีสัชนาลัยและเจดีย์ช้างล้อมเมืองกำแพงเพชร ขนาดฐานของระเบียงคดกว้างด้านละ ๓๕ เมตร ความกว้างของระเบียง ๔ เมตร ล้อมรอบด้วยเสากระเบียงคดทำจากศิลาแลง

๒. ฐานวิหาร อยู่ต่อจากกระเบียงคดรอบเจดีย์ประธานด้านตะวันออก เป็นวิหารขนาดใหญ่ก่อด้วยอิฐ เสาวิหารทำด้วยศิลาแลง ขนาดกว้างประมาณ ๑๘ เมตร ยาว ๒๕ เมตร ด้านหน้ามีมุขยื่นอีก ๑ ห้อง บนฐานวิหารมีแท่นชุกชีก่อด้วยอิฐ

๔. กำแพงแก้วก่อด้วยอิฐ มีลักษณะเป็นฐานกำแพงเตี้ยๆ โดยรอบเจดีย์และวิหาร มีประตูทางเข้าไปภายในบริเวณวัด ๔ ประตู ตรงกึ่งกลางของแต่ละด้าน ขนาดของกำแพงแก้วที่ก่อโดยรอบ กว้าง ๖๐ เมตร และยาว ๘๕ เมตร

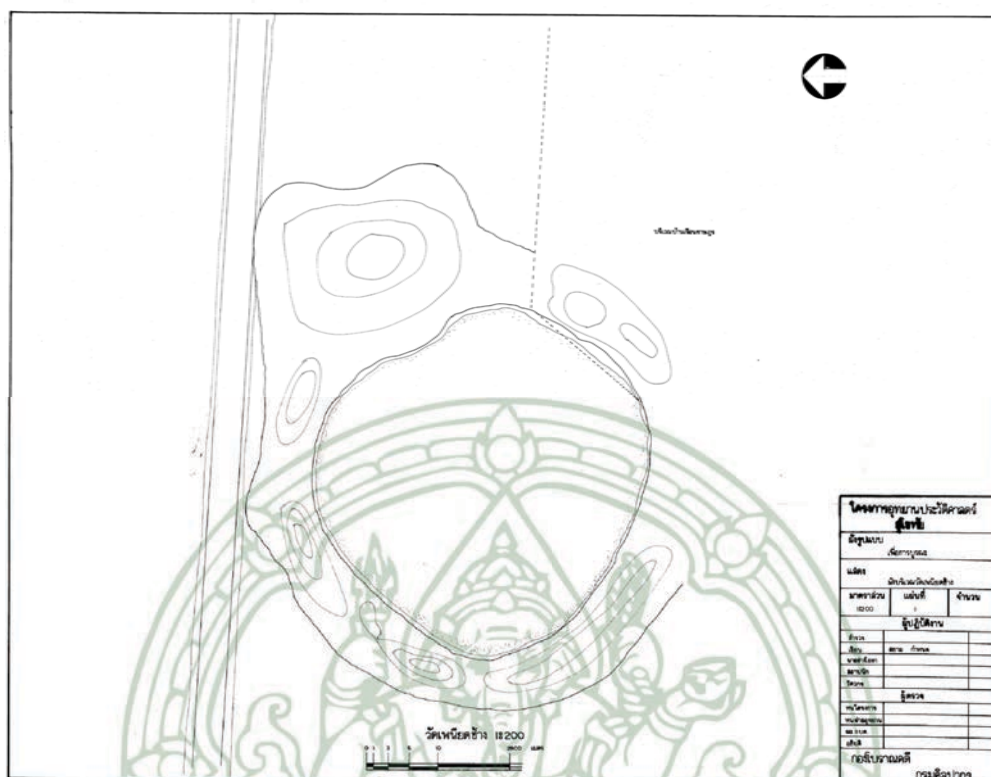
## เพนียดช้าง

คันดินล้อมรอบพื้นที่รูปวงกลม เส้นผ่านศูนย์กลางประมาณ ๓๐ เมตร กล่าวกันว่า เดิมเคยมีเสาไม้ปักล้อมบนคันดินเหล่านี้ ทำหน้าที่เป็นเพนียดช้างในสมัยโบราณ

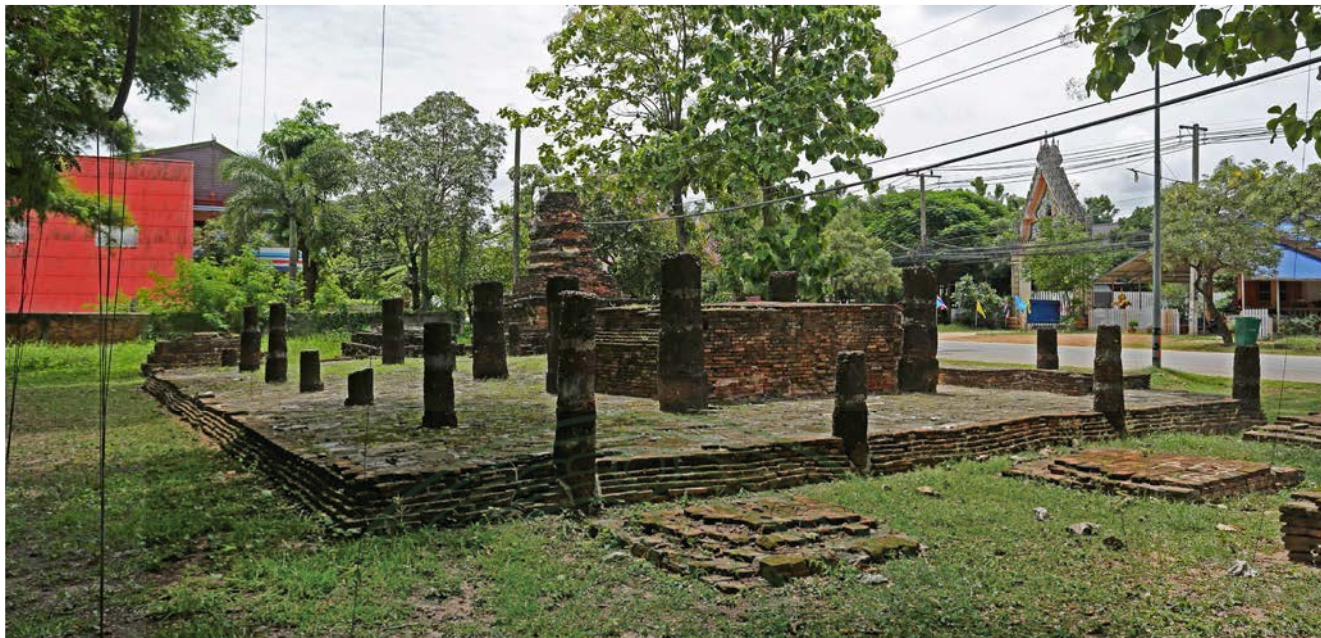
## วัดต้นมะขาม

โบราณสถานขนาดเล็ก มีแผนผังการก่อสร้างไม่เหมือนวัดใดในเมืองสุโขทัย คือกำหนดให้เจดีย์ใหญ่อยู่ในตำแหน่งด้านหน้าวิหาร และเจดีย์รายอยู่ด้านหลัง รายละเอียดประกอบด้วย

๑. ฐานวิหาร ๖ ห้อง ก่ออิฐ ขนาดกว้างประมาณ ๑๓ เมตร ยาว ๑๘ เมตร เสาศิลาแลง ๔ แถว พื้นวิหารปูด้วยหินชนวน ด้านทิศใต้ก่อยกพื้นปูด้วยหินชนวนทำเป็นอาสน์สงฆ์

๒. เจดีย์ใหญ่อยู่ด้านหน้าวิหาร เป็นเจดีย์ทรงระฆังก่อด้วยอิฐ ฐานเป็นศิลาแลง ขนาดกว้างด้านละ ๕.๕ เมตร

๓.๒ กลุ่มเจดีย์ก่ออิฐ จำนวน ๑๓ องค์ ลักษณะเป็นฐานเจดีย์ขนาด ๒ x ๒ เมตร จำนวน ๑๒ องค์ ล้อมรอบเจดีย์ขนาดประมาณ ๔ x ๔ เมตร ตั้งอยู่ด้านหลัง หรือด้านทิศตะวันตกของวิหาร
