ทำเนียบโบราณสถาน  
อุทยานประวัติศาสตร์สุโขทัย

ฉบับปรับปรุง พุทธศักราช ๒๕๖๑  
จัดพิมพ์โดย อุทยานประวัติศาสตร์สุโขทัย

ทำเนียบโบราณสถานอุทยานประวัติศาสตร์สุโขทัย ฉบับปรับปรุง พุทธศักราช ๒๕๖๑

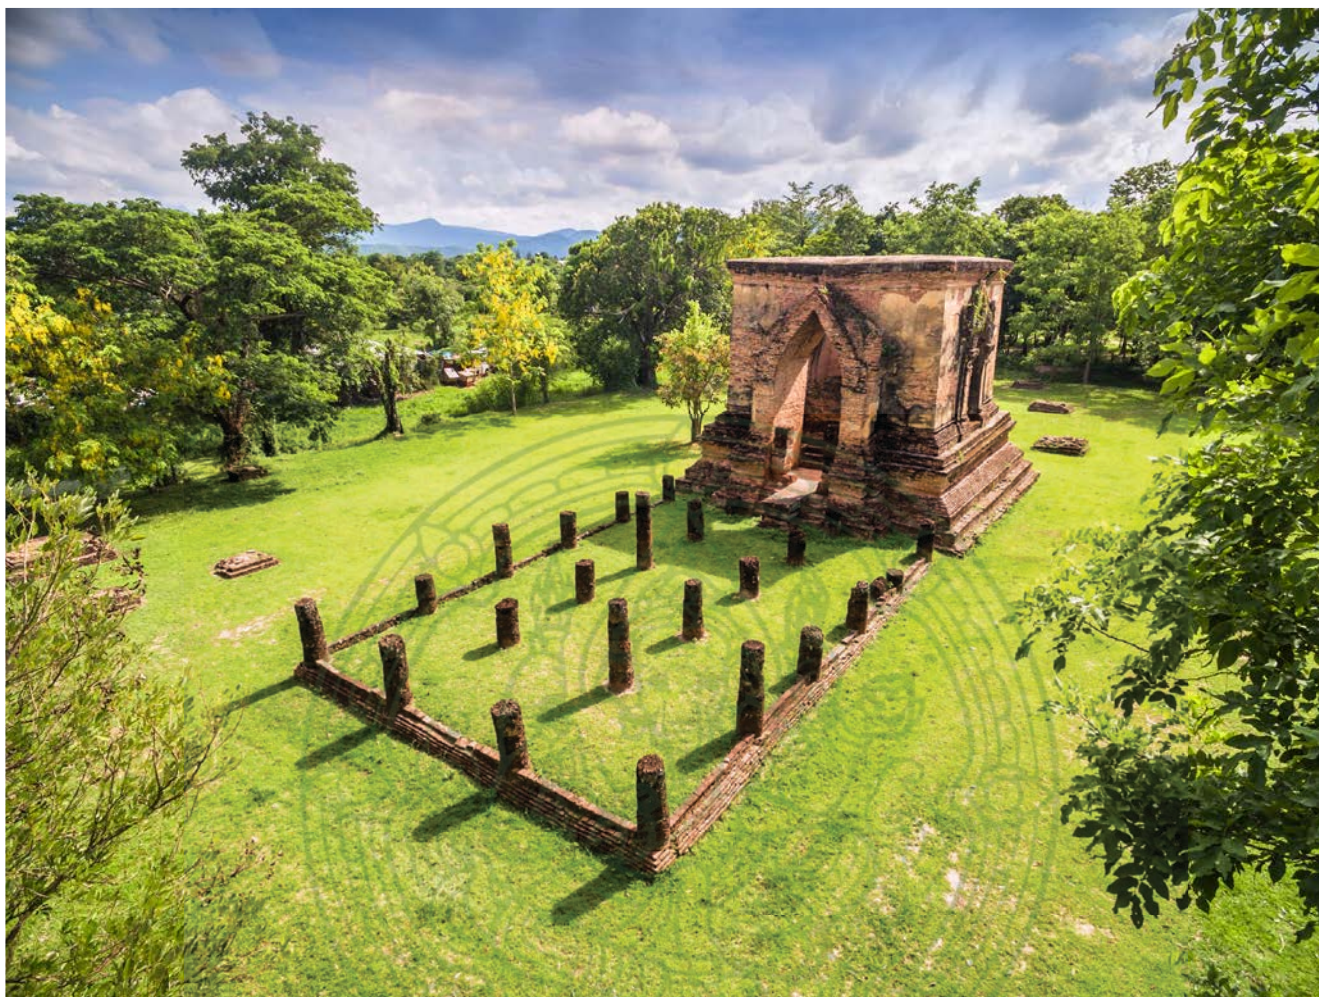
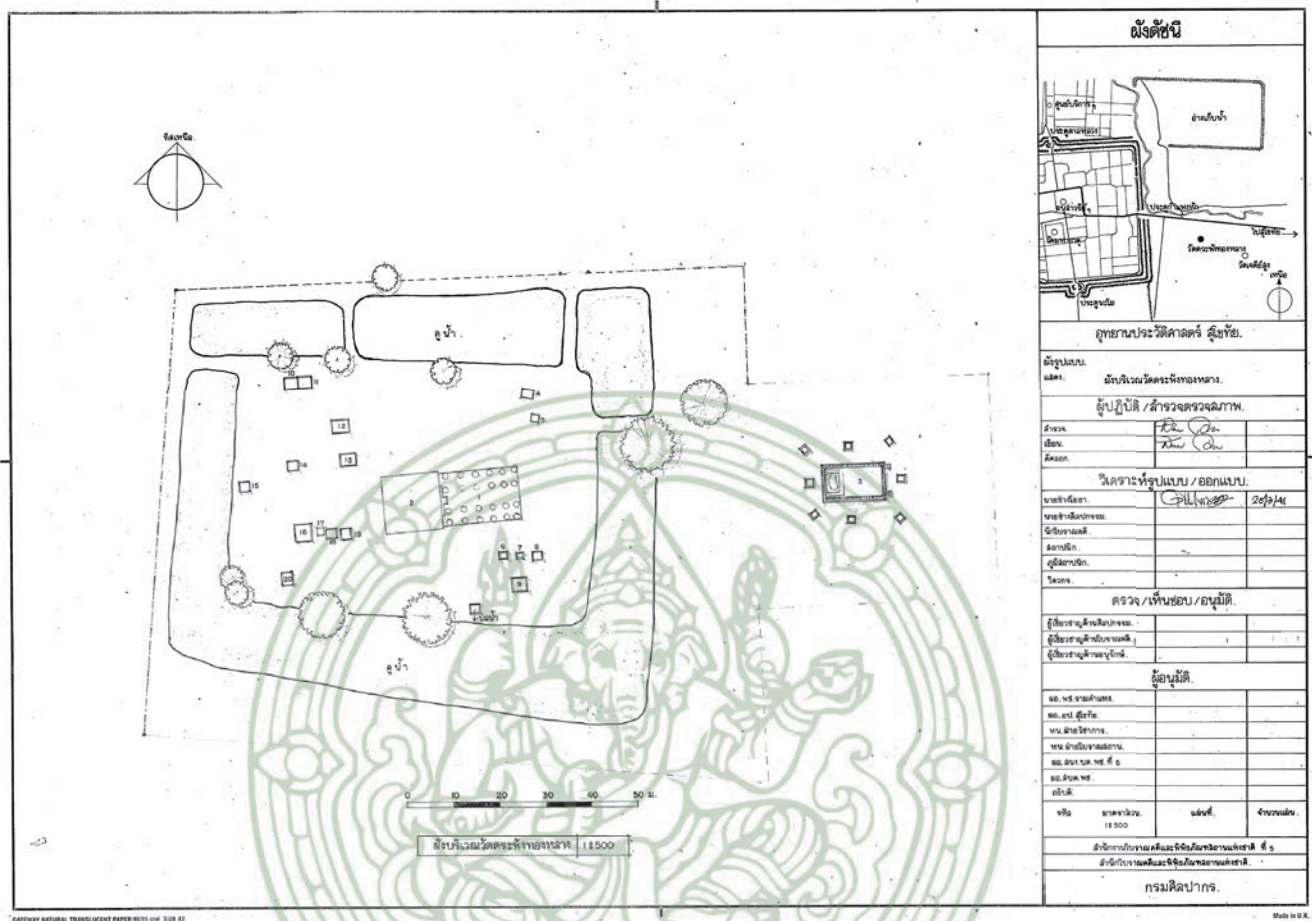
## วัดตระพังทองกลาง

๑. มณฑปรูปสี่เหลี่ยมจัตุรัส ก่อด้วยอิฐ หันหน้าไปทางทิศตะวันออก ผนังก่อทึบ ๓ ด้าน ด้านทิศตะวันออกเป็นซุ้มประตูทางเข้า ขนาดของฐานกว้างด้านละ ๑๓ เมตร ภายในมณฑปมีแท่นพระพุทธรูปปูนปั้น องค์พระพุทธรูปชำรุดเหลือแต่ฐาน ที่ผนังมณฑปภายนอกทำเป็นซุ้มคูหาทั้งสามด้าน ประดับงานประติมากรรมปูนสูง ถือเป็นงานศิลปกรรมชิ้นเอกสมัยสุโขทัยที่มีคุณค่าและความสำคัญเป็นอย่างมาก

- ด้านทิศใต้ เป็นภาพตอนพระพุทธเจ้าเสด็จลงจากดาวดึงส์
- ด้านทิศตะวันตก เป็นภาพตอนพระพุทธรูปประทานเทศนาโปรดพระพุทธรูปิดากับพวกกษัตริย์ศากยราช
- ด้านเหนือ เป็นภาพตอนพระพุทธรูปทรงปราบช้างนาฬาคีรี

๒. ฐานวิหารก่อด้วยอิฐ ฐานกว้าง ๑๑ เมตร ยาว ๑๖ เมตร พื้นอัดดิน เสาศิลาแลง ๔ แถว ๕ ห้อง ตั้งอยู่ด้านหน้าหรือทิศตะวันออกของมณฑป โดยมีแนวต่อออกไปจากฐานมณฑป

๓. ฐานเจดีย์รายก่ออิฐขนาดต่างๆ จำนวน ๑๖ องค์ ตั้งกระจายอยู่บริเวณด้านข้าง และด้านหลังของมณฑป ส่วนใหญ่ก่อด้วยอิฐ มีเพียงฐานด้านทิศใต้ของวิหารที่ก่อด้วยศิลาแลง ขนาดโดยทั่วไปของฐานเจดีย์ คือ กว้าง ยาวด้านละประมาณ ๒ - ๓ เมตร

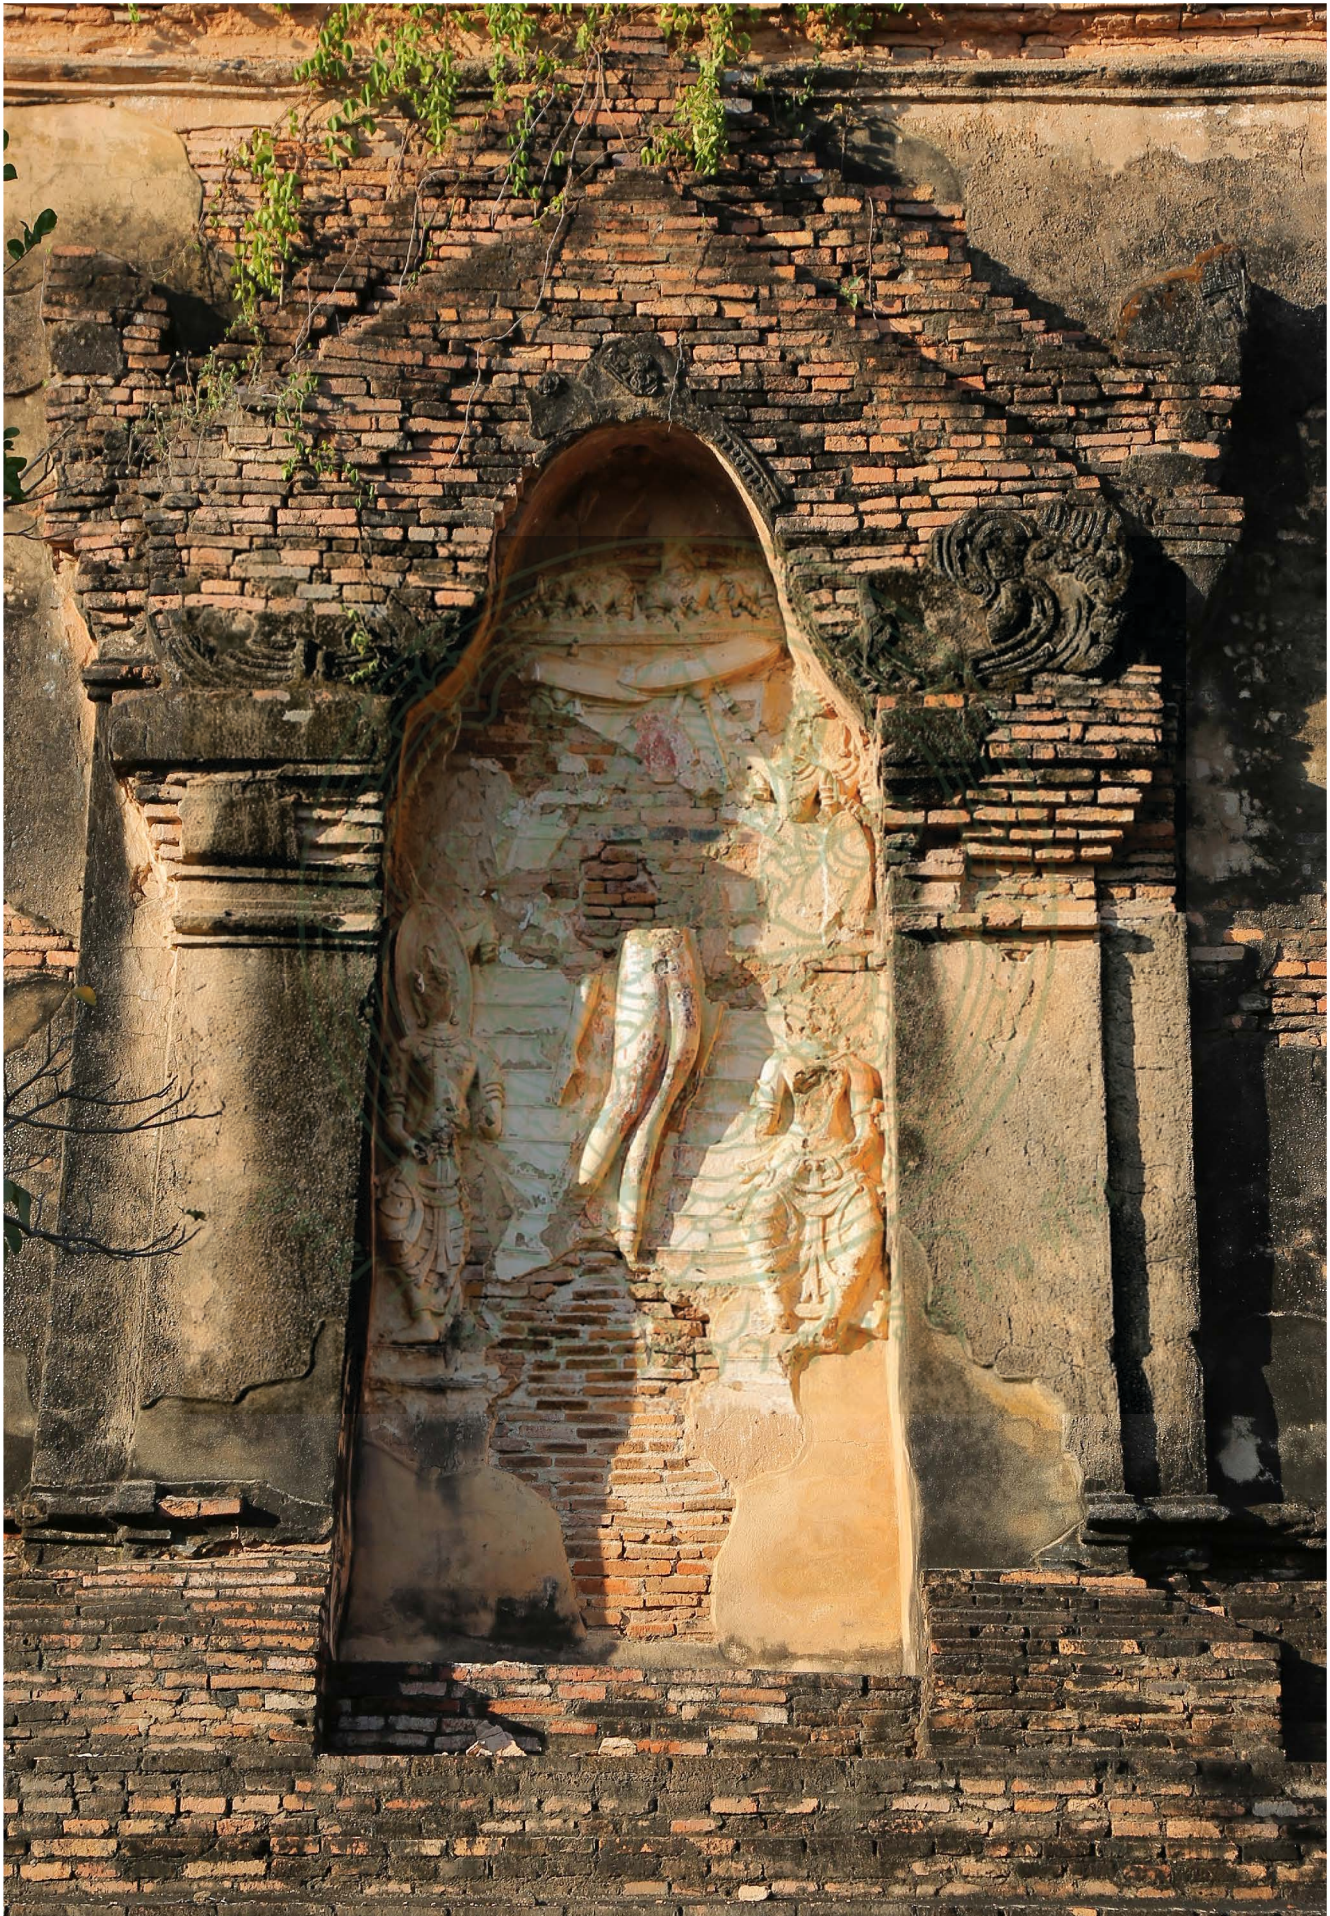
ภาพปูนปั้นวัดตระพังทองกลาง

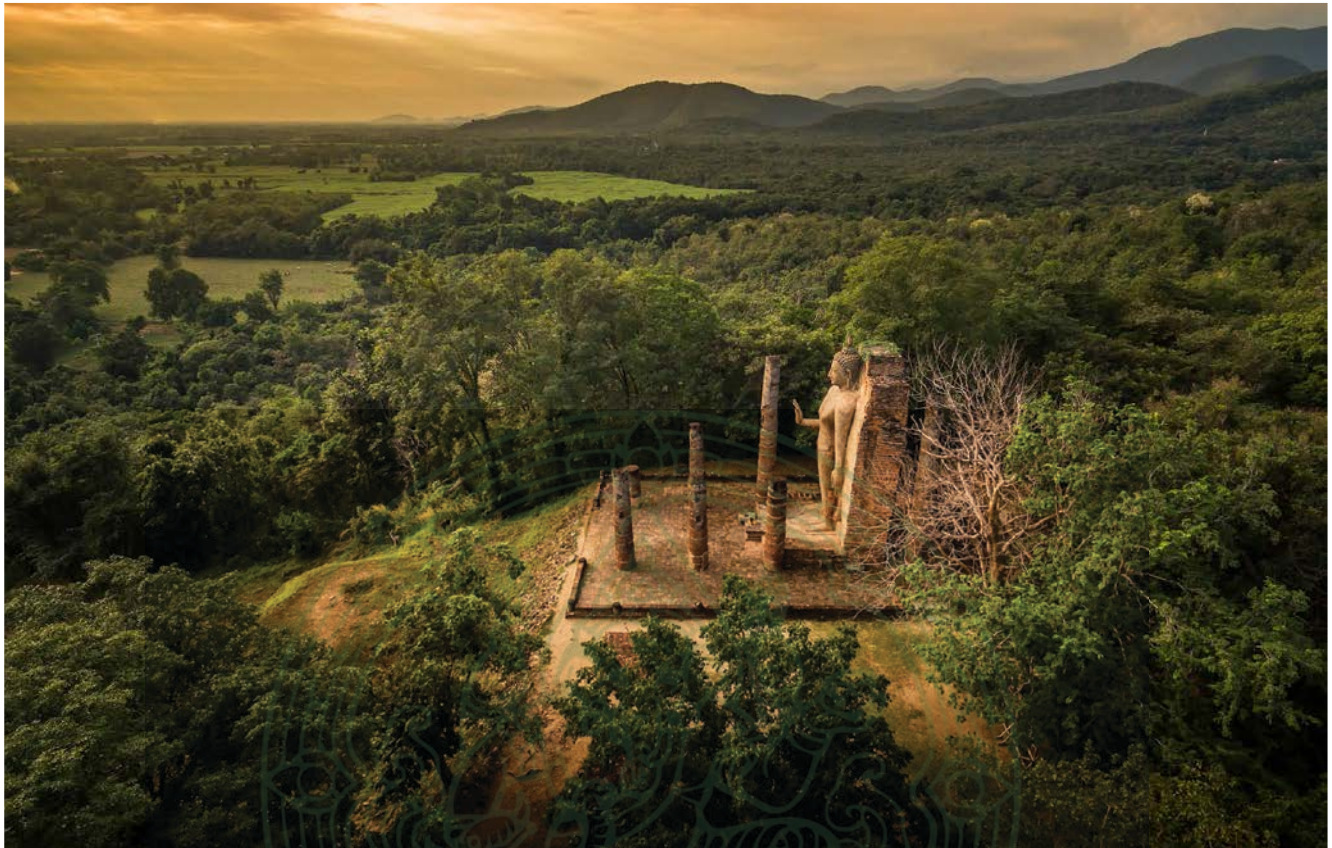
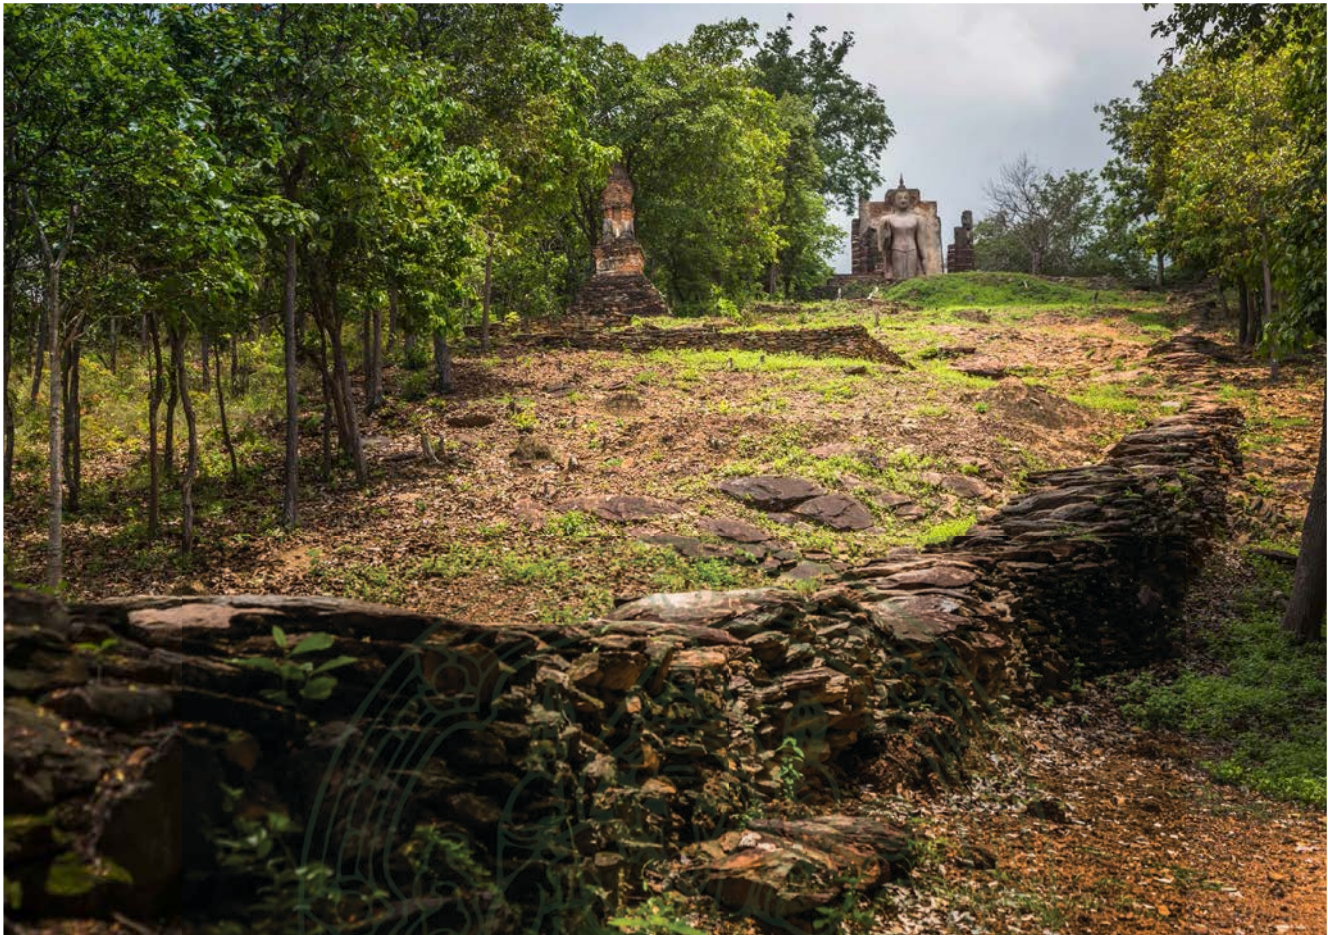
# วัดสะพานหิน

๒. ฐานเจดีย์ขนาดเล็ก ๖ ฐาน กระจายทั่วไปบนลานวัด องค์หนึ่งมีลักษณะเป็นเจดีย์ทรงพุ่มข้าวบิณฑ์ ฐานกว้าง  
๔ x ๔ เมตร ตั้งอยู่ตรงเชิงบันไดด้านทิศตะวันออก

๓. สะพานหิน ทางขึ้นด้านทิศตะวันออก ปูด้วยหิน ทอดยาวจากถนนเชิงภูเขาจนถึงลานวัด ยาวประมาณ ๓๐๐ เมตร  
นอกจากนี้ด้านทิศเหนือมีทางขึ้นอ้อมเขา เข้าใจว่าน่าจะเป็นทางช้างขึ้น

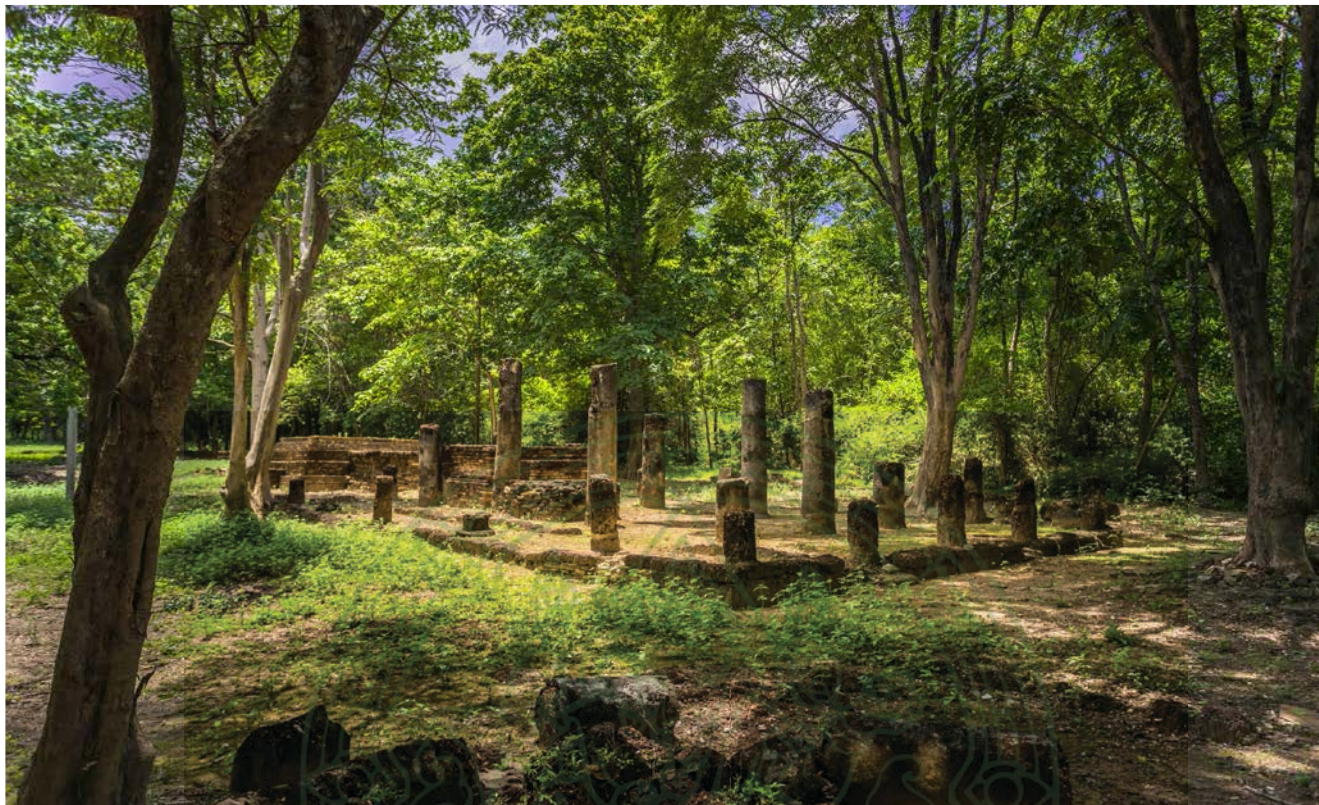
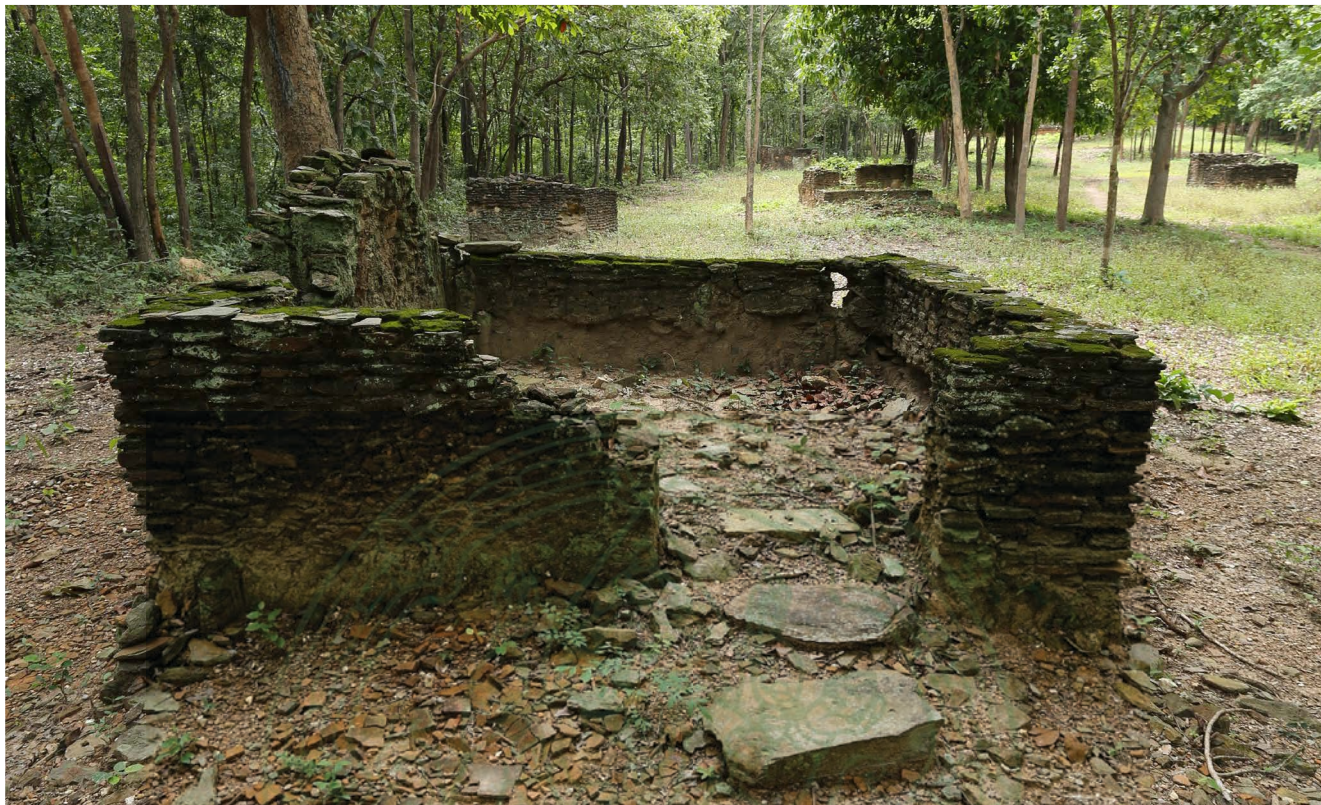
## วัดอรัญญิก

๕. ร้านบาตร ก่อด้วยหินและศิลาแลง มีเสาศิลาแลง ๒ แถว เรียงรายไปโดยตลอด ยาวประมาณ ๒๐ เมตร กว้าง ๒.๖ เมตร ต่อแนวยาวออกมาจากวิหารเล็ก สันนิษฐานว่าคงเป็นอาคารโถงยาวสำหรับประชาชนใส่บาตร

๖. ฐานวิหาร ๕ ห้อง ก่อด้วยอิฐ มีฐานซุกซี้ตั้งพระประธานอยู่ภายใน ขนาดกว้าง ๘ เมตร ยาว ๑๓.๕ เมตร ตั้งอยู่ด้านทิศตะวันออกของร้านบาตร

๗. ฐานเจดีย์ราย ๑๒ องค์ ขนาดย่อมเรียงรายอยู่โดยรอบวิหาร  
 ๘. บ่อน้ำรูปสี่เหลี่ยม ขนาด ๗ x ๗ เมตร ขุดลงไปใต้ดินลึก มีน้ำขังตลอดทั้งปี อยู่ด้านทิศตะวันออกเฉียงใต้ของวิหาร  
 ๙. ถ้ำ ๖ แห่ง อยู่บนเชิงเขาสูงขึ้นไปมีรอยสกัดหินเข้าไปในภูเขา ให้พระสงฆ์จำวัดได้ ๓ แห่ง ปัจจุบันเรียกว่า ถ้ำมะขามป้อม ถ้ำเขาพระบาทน้อย และ ถ้ำพระ  
**ประวัติ**

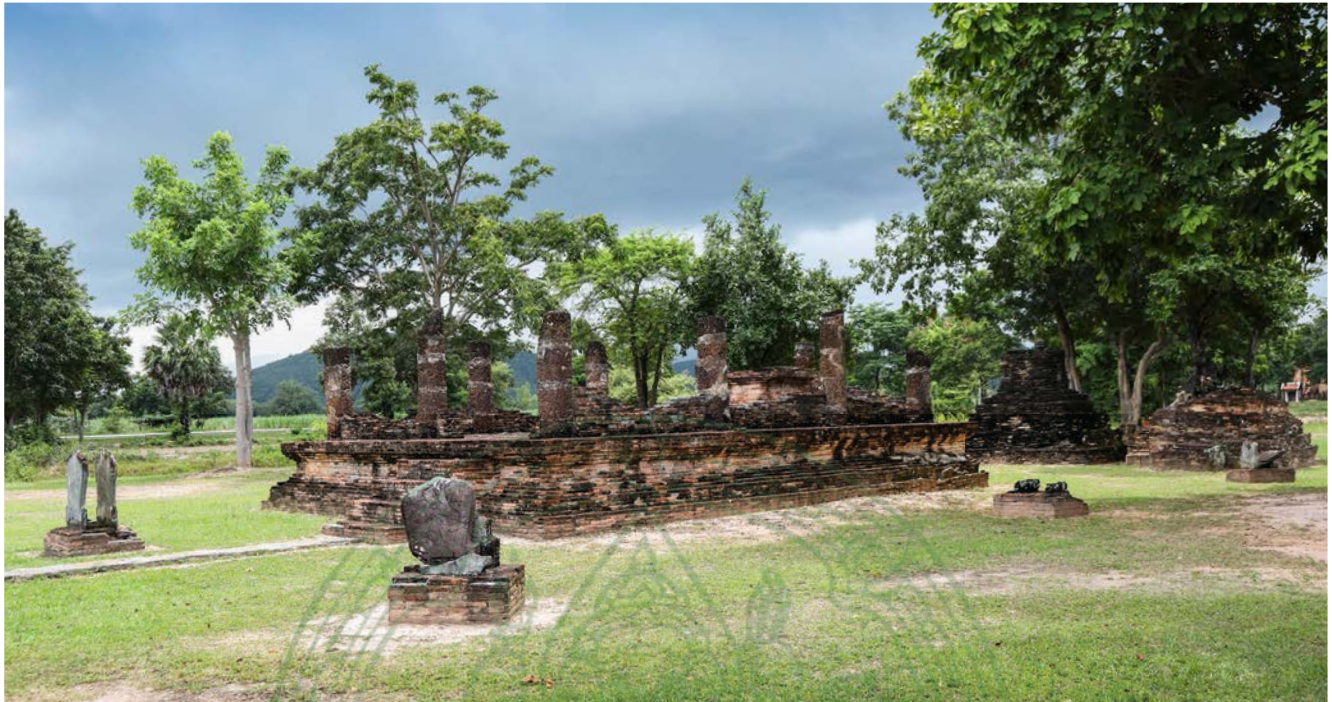
# วัดป่าไผ่

๑. โบสถ์ ขนาดกว้างประมาณ ๖ เมตร ยาวประมาณ ๑๐ เมตร ก่อฐาน ผังและฐานชุกชีด้วยอิฐ เสาทำด้วยศิลาแลง มีบันไดทางขึ้นด้านหน้าหรือทิศตะวันออกเพียงทางเดียว โดยรอบมีฐานใบเสมาจำนวน ๘ ฐาน มีใบเสมาด้านละ ๒ ใบ

๒. กลุ่มเจดีย์ ตั้งอยู่ด้านทิศตะวันตกของโบสถ์ พบทั้งสิ้น ๔ องค์ องค์ใหญ่ที่สุดและตั้งอยู่ตรงกับโบสถ์นั้นเป็นเจดีย์ ก่อด้วยหินชนวน ฐานกว้างประมาณ ๔ เมตร

๓. คูน้ำ กว้างประมาณ ๑๐ เมตร อยู่ถัดจากกำแพงวัดออกมา ล้อมรอบพื้นที่สี่ด้าน กว้าง ๓๕ เมตร ยาว ๕๕ เมตร

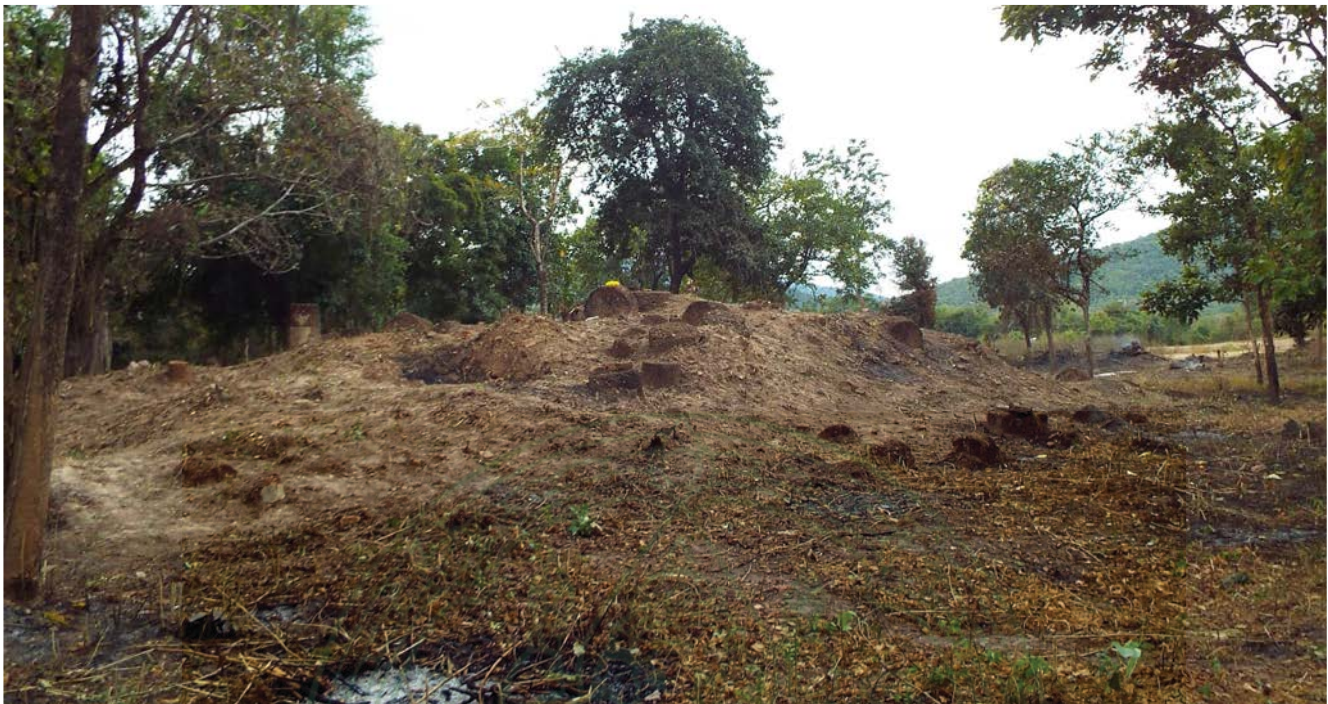
## วัดตระพังช้างเผือก

เนินโบราณสถาน กว้างประมาณ ๓๐ เมตร ยาว ๔๐ เมตร มีดิน ต้นไม้ และวัชพืชปกคลุมทั่วไป มีร่องรอยการก่ออิฐและศิลาแลง เศาศิลาแลงกลม ในเบื้องต้นสันนิษฐานว่าน่าจะเป็นวิหารขนาดใหญ่ และ เจดีย์ มีสระน้ำขนาด ๓๐ x ๔๐ เมตร ด้านทิศใต้ห่างออกไปประมาณ ๕๐ เมตร นอกจากนี้ด้านทิศตะวันตกห่างออกไปประมาณ ๑๐๐ เมตร ยังมีสระน้ำขนาดใหญ่วางตัวตามแนวเหนือ – ใต้ มีความกว้างโดยประมาณ ๕๐ เมตร และยาว ๒๐๐ เมตร เรียกว่า ตระพังช้างเผือก บริเวณริมขอบสระพบท่อน้ำสี่เหลี่ยมทำจากหินชนวน

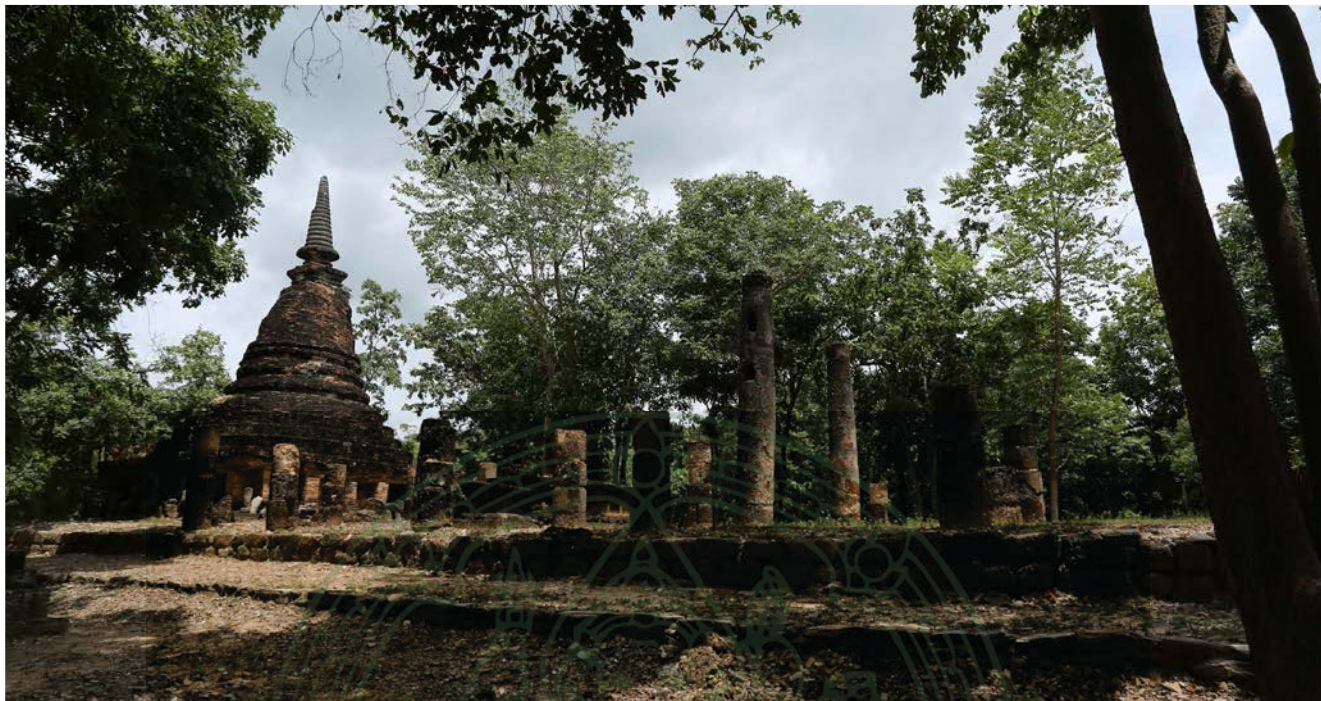
## วัดช้างรอบ

กลุ่มโบราณสถานบนเนินดิน ปรับพื้นที่และใช้หินชนวนเรียงซ้อนกันเป็นผนังกันดินก่อนสร้างอาคาร มีบันไดทางขึ้นทำจากศิลาแลงด้านทิศตะวันออก มีรายละเอียดดังนี้

๑. เจดีย์ทรงระฆังก่ออิฐ ฐานรูปสี่เหลี่ยมจัตุรัส ขนาดกว้างด้านละ ๖.๘๐ เมตร รอบฐานมีช้างล้อมโคล่ครึ่งตัวหันหน้าออกจากฐาน โดยยืนแบกฐานบัวหงายไว้โดยรอบด้านละ ๗ เชือก รวมทั้งสิ้น ๒๔ เชือก

๒. ฐานโบสถ์ ๖ ห้อง เสาและฐานทำด้วยศิลาแลง มีขนาดกว้าง ๑๒ เมตร ยาว ๒๙ เมตร ตั้งอยู่ด้านหน้าหรือทิศตะวันออกของเจดีย์ช้างรอบ

๓. ฐานเจดีย์ราย ตั้งอยู่บนเนิน รายรอบเจดีย์และวิหาร จำนวน ๕ องค์

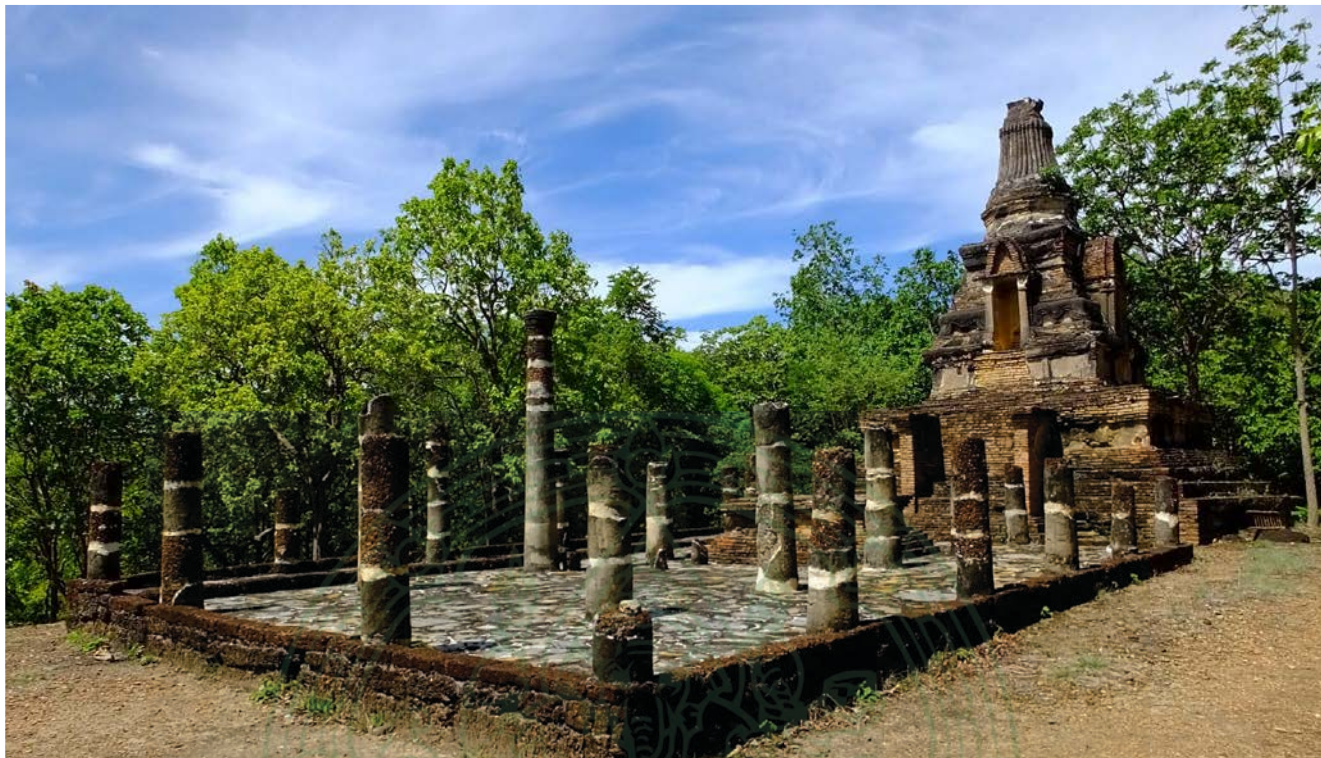
## วัดเขาพระบาทน้อย

กลุ่มโบราณสถานวัดเขาพระบาทน้อย มีทางขึ้นด้านทิศตะวันออกเป็นทางเดินปูด้วยแผ่นหินเช่นเดียวกับวัดสะพานหิน ยอดเขาที่เป็นที่ตั้งเป็นเนินดินที่ถูกปรับให้เป็นลานกว้าง เพื่อก่อสร้างกลุ่มอาคาร มีรายละเอียดดังนี้

๑. เจดีย์ทรงจอมแห ฐานสี่เหลี่ยมจัตุรัส กว้างด้านละ ๗.๕๐ เมตร มีคูหาพระพุทธรูปอยู่ทั้ง ๔ ทิศ

๒. ฐานวิหาร มีลักษณะเป็นวิหาร ๕ ห้อง ขนาดกว้าง ๙ เมตร ยาว ๑๒ เมตร ฐานและเสาทำด้วยศิลาแลง พื้นปูด้วย หินชนวน ตั้งอยู่ด้านหน้า หรือทิศตะวันออกของเจดีย์จอมแห เดิมเป็นที่ประดิษฐานพระพุทธรบาทสี่รอย (ปัจจุบันเคลื่อนย้าย นำมาจัดแสดงอยู่ในพิพิธภัณฑสถานแห่งชาติ รามคำแหง)

๓. กุฏิสงฆ์ ก่อด้วยหินปูนอิฐ และก่อหลังคาเป็นซุ้มคูหา มีขนาดพอให้พระสงฆ์จำพรรษาได้เพียง ๑ รูป อยู่ทางทิศ ตะวันตก ๑ แห่ง และทิศใต้ ๑ แห่ง

๔. ฐานเจดีย์ศิลาแลงรูปแปดเหลี่ยม ขนาดใหญ่ ๒๕ x ๒๕ เมตร ส่วนยอดหักชำรุด ตั้งอยู่ทางทิศตะวันตกเฉียงใต้ ของเจดีย์ทรงจอมแห

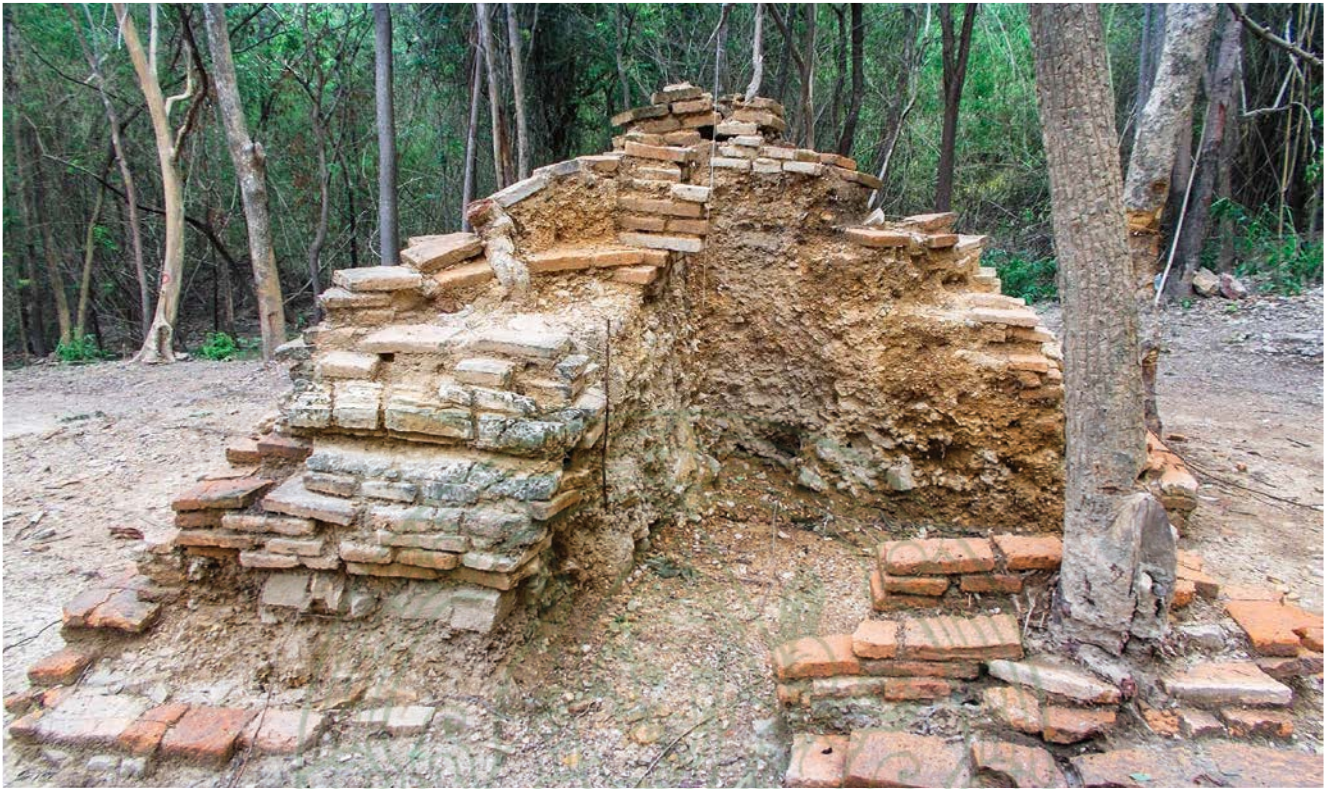
## โบราณสถานร้าง ต.ต.๑๕

โบราณสถานที่มีการจัดเตรียมพื้นที่ให้เรียบแล้วนำหินชนวนซึ่งเป็นวัสดุที่มีอยู่ในพื้นที่มาก่อนเป็นผนังโดยรอบ  
จำนวน ๒ ชั้น โดยแนวหินชั้นล่างกว้าง ๑๖.๕ เมตร เป็นที่ตั้งของวิหาร ส่วนชั้นบนกว้าง ๑๑ เมตร เป็นที่ตั้งของเจดีย์  
นอกจากนี้ยังมีบันไดทางขึ้นทำจากศิลาแลงและหินชนวนบริเวณด้านหน้าวิหารทางทิศตะวันออก มีรายละเอียดดังนี้

๑. ฐานวิหาร เป็นอาคารก่ออิฐอัดดิน ขนาดกว้างประมาณ ๗ เมตร ยาว ๑๒ เมตร หันหน้าไปทางทิศตะวันออก  
มีร่องรอยการปูพื้นด้วยหินชนวน ฐานชุกชีและเสาทำด้วยศิลาแลง

๒. ฐานเจดีย์ทรงระฆังก่ออิฐ ฐานเป็นรูปสี่เหลี่ยมจัตุรัสยาวด้านละ ๓.๓ เมตร สภาพชำรุด

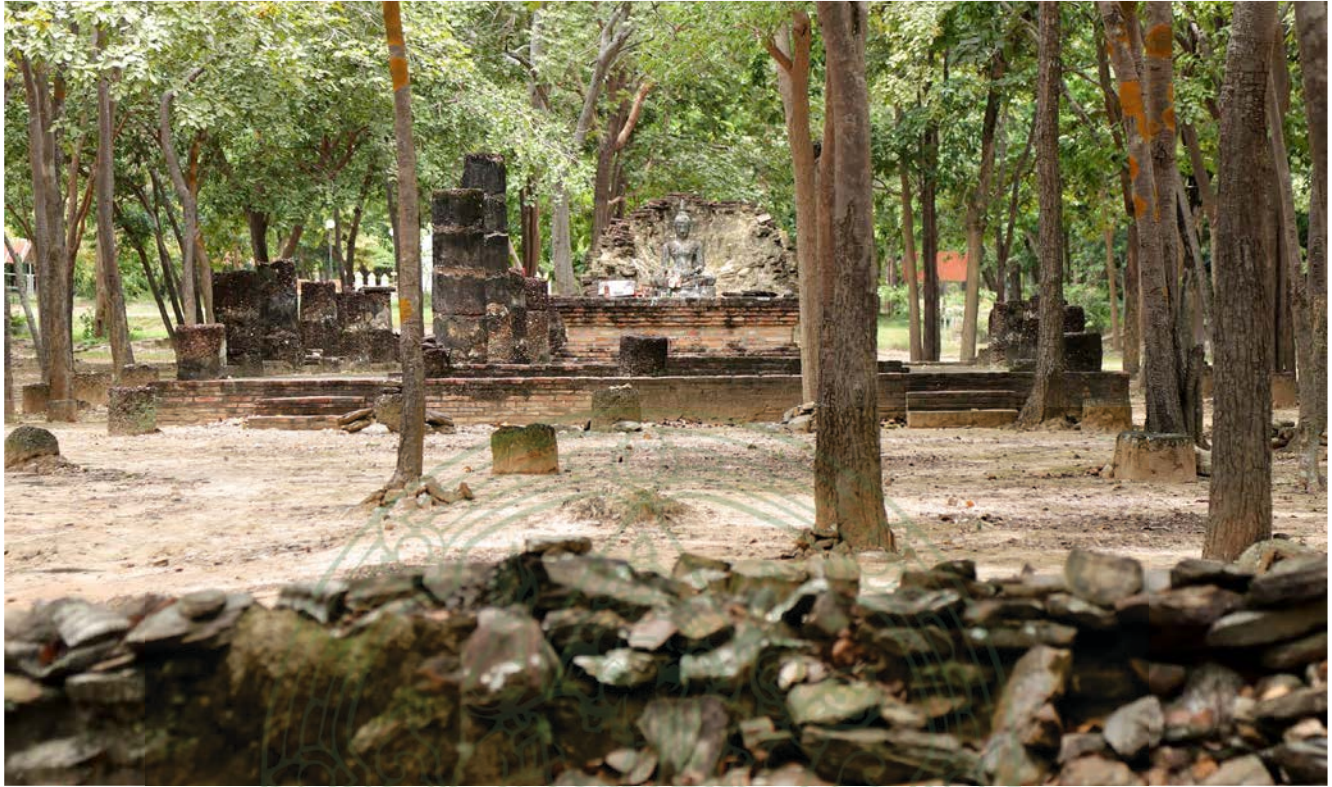
## วัดกำแพงหิน

กลุ่มโบราณสถานตั้งอยู่ตรงกลางโดยมีแนวกำแพงก่อด้วยหินล้อมรอบทั้งสี่ด้าน ประกอบด้วยสิ่งก่อสร้างดังนี้

๑. ฐานวิหาร ๕ ห้อง ขนาดกว้าง ๑๐ เมตร ยาว ๑๕ เมตร ก่อด้วยอิฐและหินชนวน เสาทำด้วยศิลาแลง มีบันไดทางขึ้นด้านหน้า หรือทิศตะวันออก ๒ ทาง ล้อมรอบด้วยพาลิ

๒. ฐานเจดีย์ก่อด้วยอิฐและหิน ขนาดกว้างด้านละประมาณ ๕.๕ เมตร สภาพชำรุดมาก ไม่มีองค์ระฆังและยอดตั้งอยู่ด้านหลังหรือทิศตะวันตกของวิหาร

๓. ฐานเจดีย์รายขนาดเล็ก ขนาด ๓ เมตร ตั้งอยู่ทิศตะวันตก หรือด้านหลังของเจดีย์องค์ใหญ่

๔. ฐานกุฏิก่อด้วยหิน ขนาดเล็ก ตั้งอยู่ทิศตะวันตกเฉียงใต้ของวิหาร

๕. กำแพงก่อด้วยหิน ล้อมรอบวัดทั้ง ๔ ด้าน กว้างประมาณ ๗๐ เมตร ยาวประมาณ ๙๐ เมตร

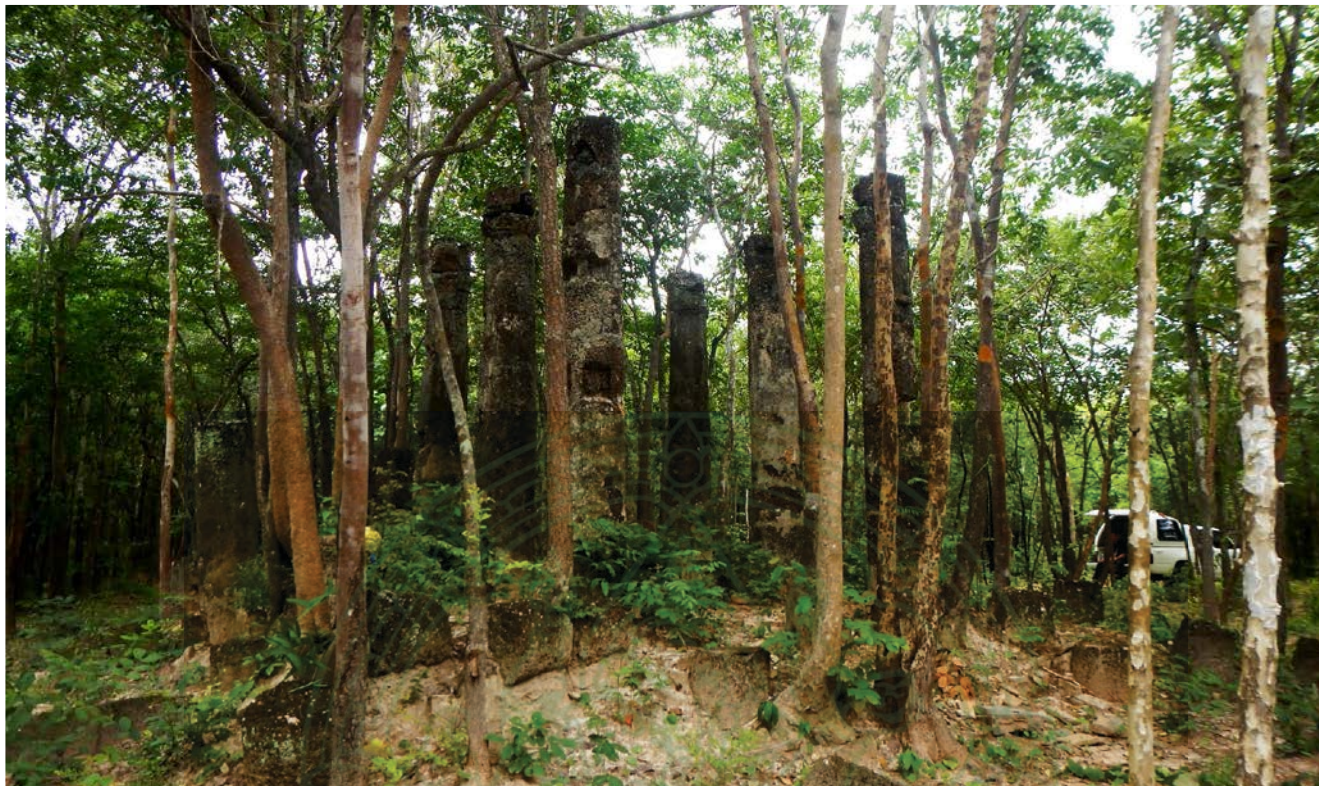
## วัดป่าแดง ๒

สภาพเป็นฐานโบสถ์ก่อด้วยศิลาแลง ขนาดกว้าง ๙ เมตร ยาว ๑๕ เมตร และมีเสาศิลาแลงกลมขนาดใหญ่ซึ่งมีสภาพค่อนข้างสมบูรณ์ โดยรอบมีเสมานหินปักอยู่ ห่างไปทางทิศเหนือของโบสถ์ประมาณ ๒๐ เมตร มีบ่อน้ำโบราณ ๑ แห่ง ขนาดเส้นผ่านศูนย์กลาง ๒.๕ เมตร

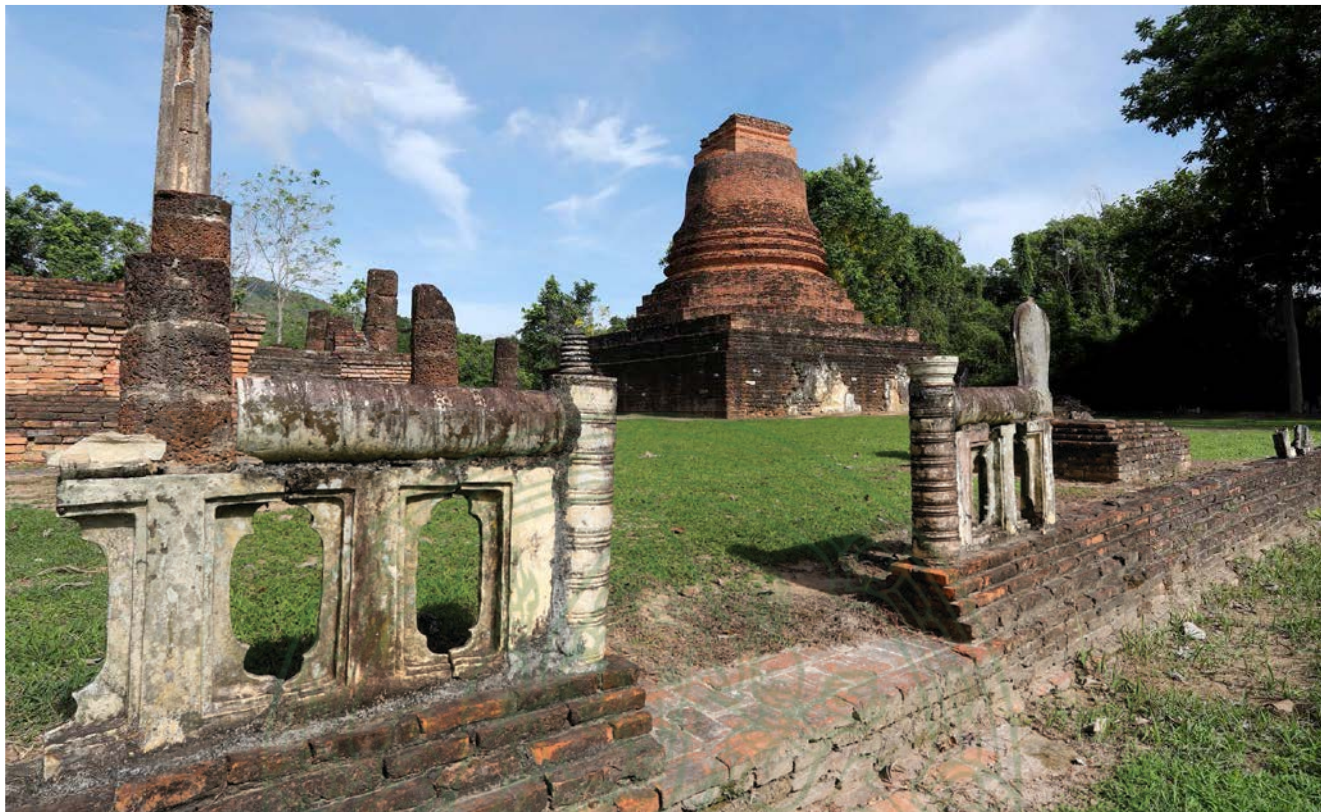
## วัดมังกร

๔. เจดีย์ประธานทรงระฆัง กว้างด้านละประมาณ ๑๑ เมตร ก่อด้วยศิลาแลงและอิฐ สถาปนาขัณฑ์ยอดหัก ตั้งอยู่ด้านทิศเหนือของฐานโบสถ์

๕. เจดีย์ทรงระฆัง สถาปนาสมบูรณ์ ฐานก่อด้วยศิลาแลงและอิฐในส่วนองค์ระฆัง ขนาดฐาน ๔.๕ เมตร อยู่ด้านทิศใต้ของโบสถ์นอกกำแพงแก้ว เจดีย์องค์นี้มีกำแพงแก้วขนาดกว้างด้านละ ๗.๒ เมตรล้อมรอบ นอกจากนี้ด้านทิศตะวันตกของเจดีย์ทรงระฆังยังพบฐานเจดีย์รายก่ออิฐเรียงต่อกันเป็นแนวตรงอีก ๓ องค์ เป็นกลุ่มเจดีย์ที่อยู่นอกกำแพงแก้วของสิ่งก่อสร้างส่วนใหญ่ในวัดมังกร

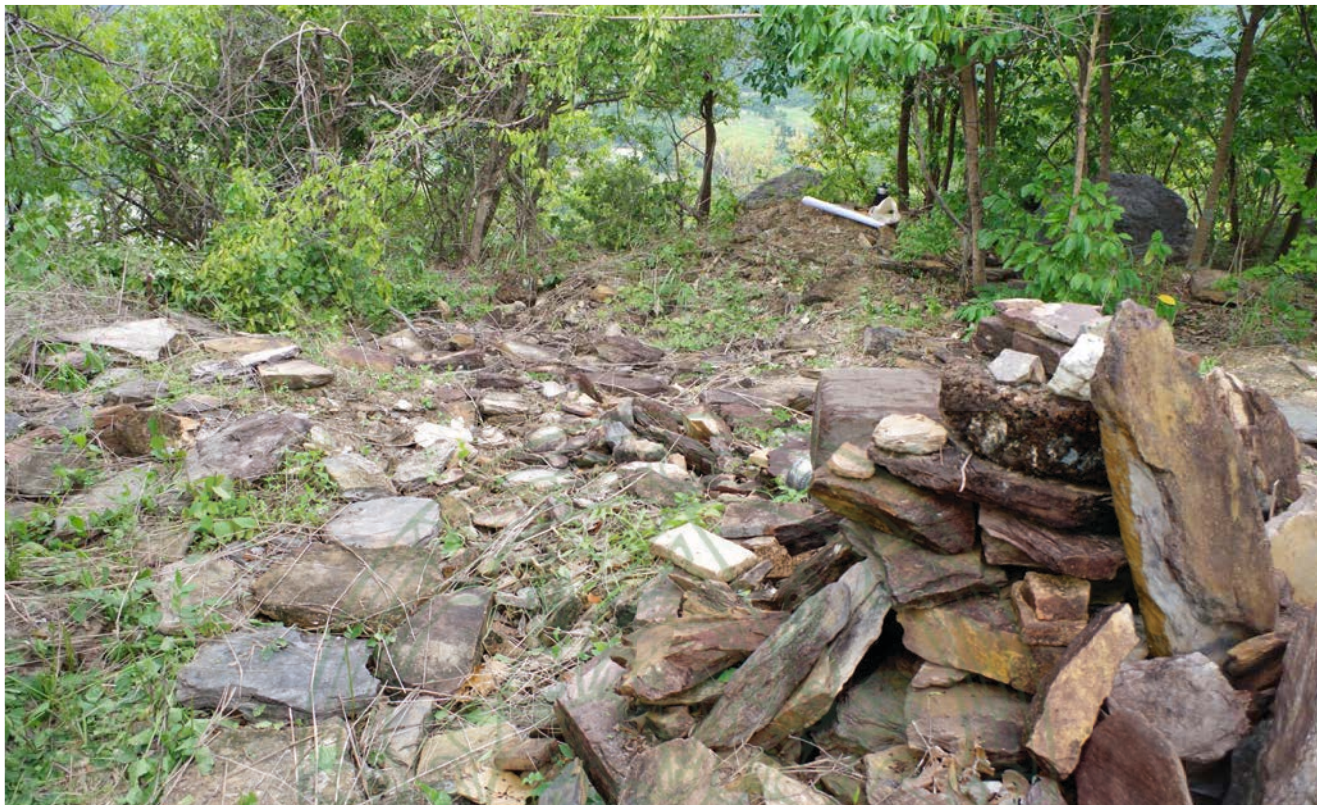
# วัดเขาพระบาทใหญ่

ตั้งอยู่บนยอดเขาพระบาทใหญ่ โดยนำหินชนวนซึ่งเป็นหินที่มีอยู่ในพื้นที่มาเรียงซ้อนกันเป็นขอบเขตรูปสี่เหลี่ยมผืนผ้า ขนาดกว้าง ๑๖ เมตร ยาว ๓๗ เมตร ด้านบนเป็นที่ตั้งของฐานวิหาร แต่ในปัจจุบันมีสภาพชำรุดทรุดโทรม และมีหลุมขนาดใหญ่ที่เกิดจากการลักลอบขุด ส่วนประกอบของโบราณสถานที่พบได้แก่ ชิ้นส่วนเสาศิลาแลงรูป ๘ เหลี่ยม สี่เหลี่ยม และวงกลม มีขนาดประมาณ ๖๐ ซม.

นอกจากนี้ยังพบว่ามีภาชนะดินเผาเรียงตั้งแต่เชิงเขาด้านทิศตะวันออก เพื่อทำเป็นทางเดินขึ้นสู่วัดเขาพระบาทใหญ่ แต่มิได้ใช้งานมาเป็นเวลานานจึงมีวัชพืชปกคลุมหนาแน่น มองเห็นทางเดินเพียงบางส่วนเท่านั้น

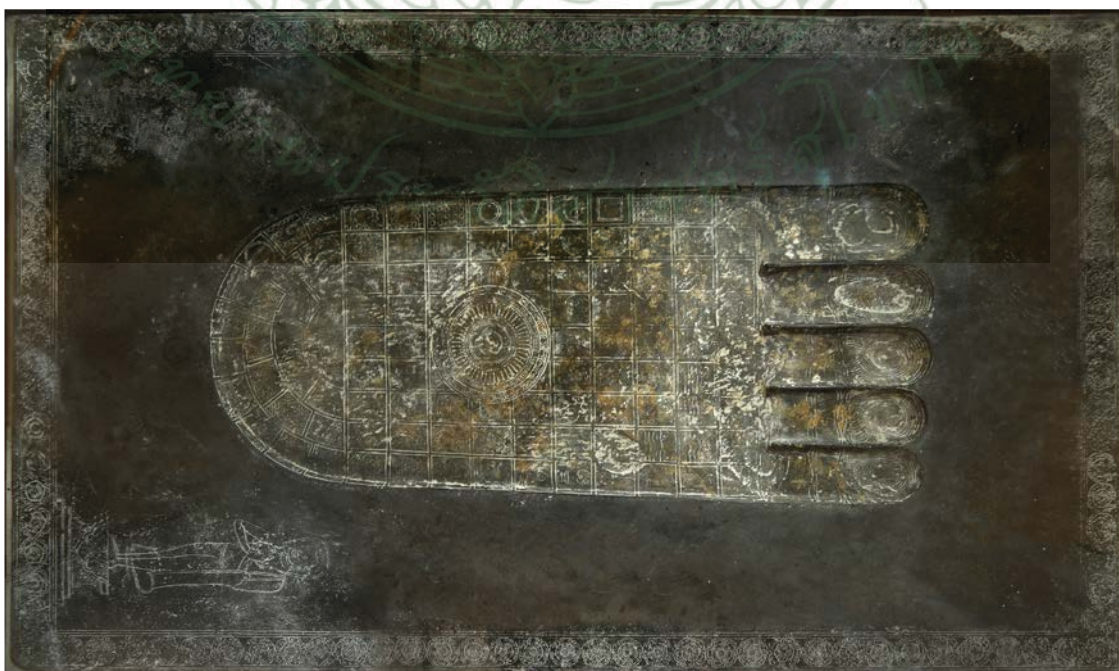
พระพุทบาทจำลอง ในมณฑปกลางเกาะวัดตระพังทอง

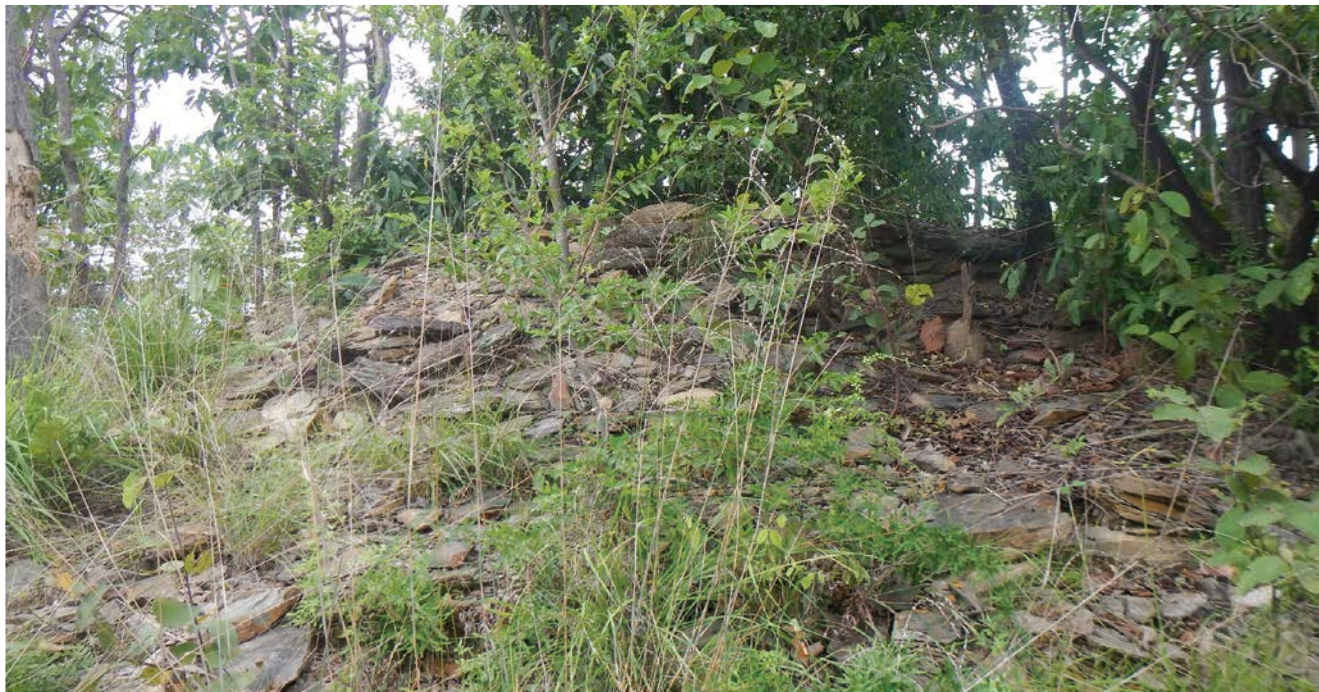
# วัดกุฎีชี

เนินดินที่เกิดจากการเรียงหินเป็นคันขอบ แล้วยกพื้นขึ้นอีกระดับขนาดกว้าง ๙.๕ เมตร ยาว ๑๕ เมตร พร้อมกับ  
สร้างกุฏิหินขนาดกว้าง ๓.๓ เมตร ยาว ๓.๕ เมตร มีทางเข้าด้านทิศตะวันออก  
ประวัติ

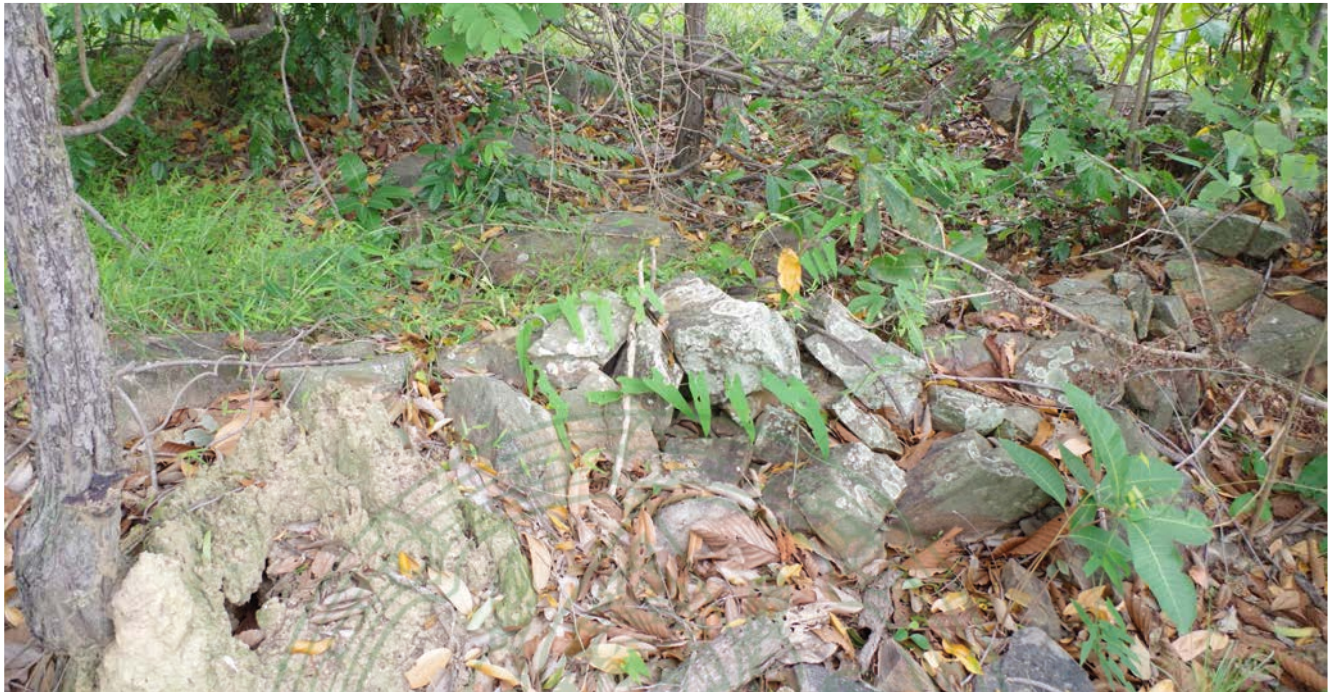
## โบราณสถานร้าง ต.ต.๔๗

เนินดินที่มีการเรียงหินเป็นคันขอบ แล้วอัดดินด้านในเพื่อใช้ประโยชน์ เนินโบราณสถานนี้มีขนาดความกว้าง ๕ เมตร  
ยาว ๘ เมตร
