ทำเนียบโบราณสถาน  
อุทยานประวัติศาสตร์สุโขทัย

ฉบับปรับปรุง พุทธศักราช ๒๕๖๑  
จัดพิมพ์โดย อุทยานประวัติศาสตร์สุโขทัย

ทำเนียบโบราณสถานอุทยานประวัติศาสตร์สุโขทัย ฉบับปรับปรุง พุทธศักราช ๒๕๖๑

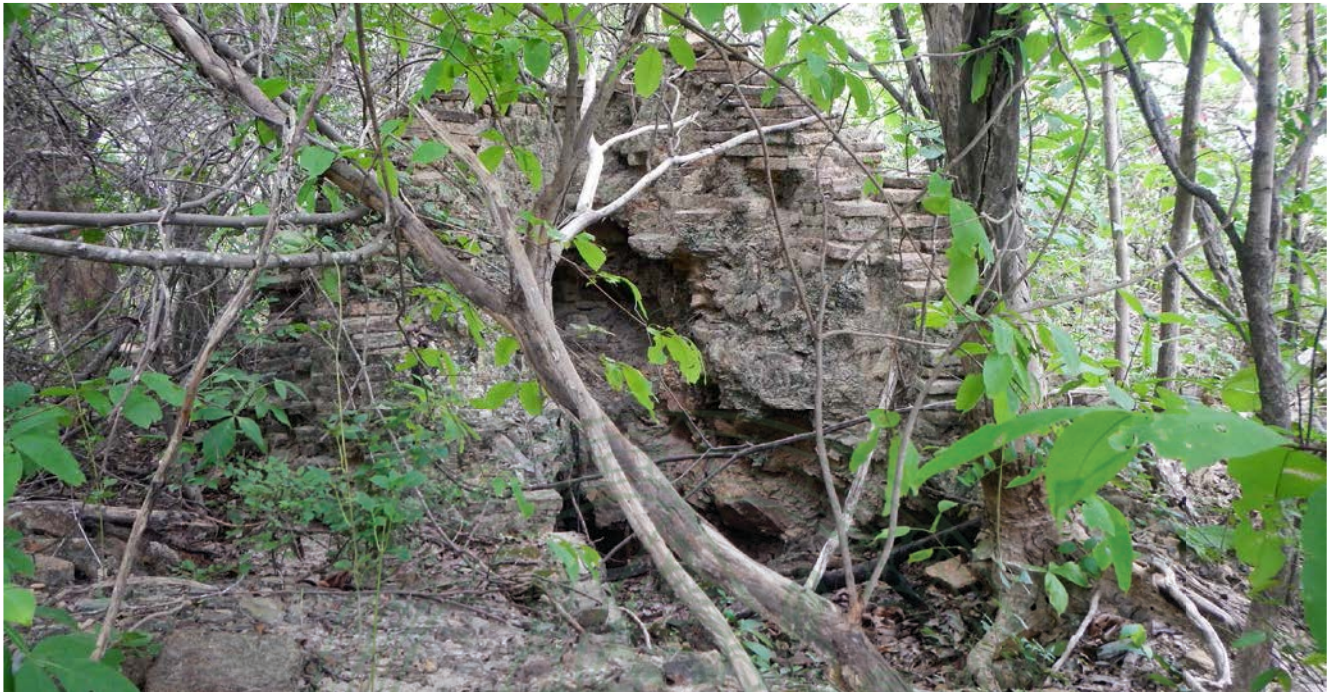
## โบราณสถานร้าง ต.ต.๔๘

เนินดินที่มีการเรียงหินเป็นคันขอบ แล้วอัดดินด้านในเพื่อใช้ประโยชน์ เนินโบราณสถานนี้มีขนาดความกว้าง ๑๒ เมตร  
ยาว ๑๙ เมตร ด้านบนประกอบด้วยสิ่งก่อสร้างดังนี้

๑. ฐานวิหาร อยู่ด้านทิศตะวันออกของเนิน ฐานวิหารไม่สามารถหาขอบเขตที่แน่ชัดได้ แต่พบฐานซุกซี้ก่อกด้วยอิฐ  
ที่มีสภาพเสียหายจากการลักลอบขุดขนาดกว้าง ๓.๕ เมตร ยาว ๔ เมตร

๒. เจดีย์ก่ออิฐ ฐานยาวด้านละ ๒.๕ เมตร สูงจากพื้นประมาณ ๒ เมตร สภาพชำรุด

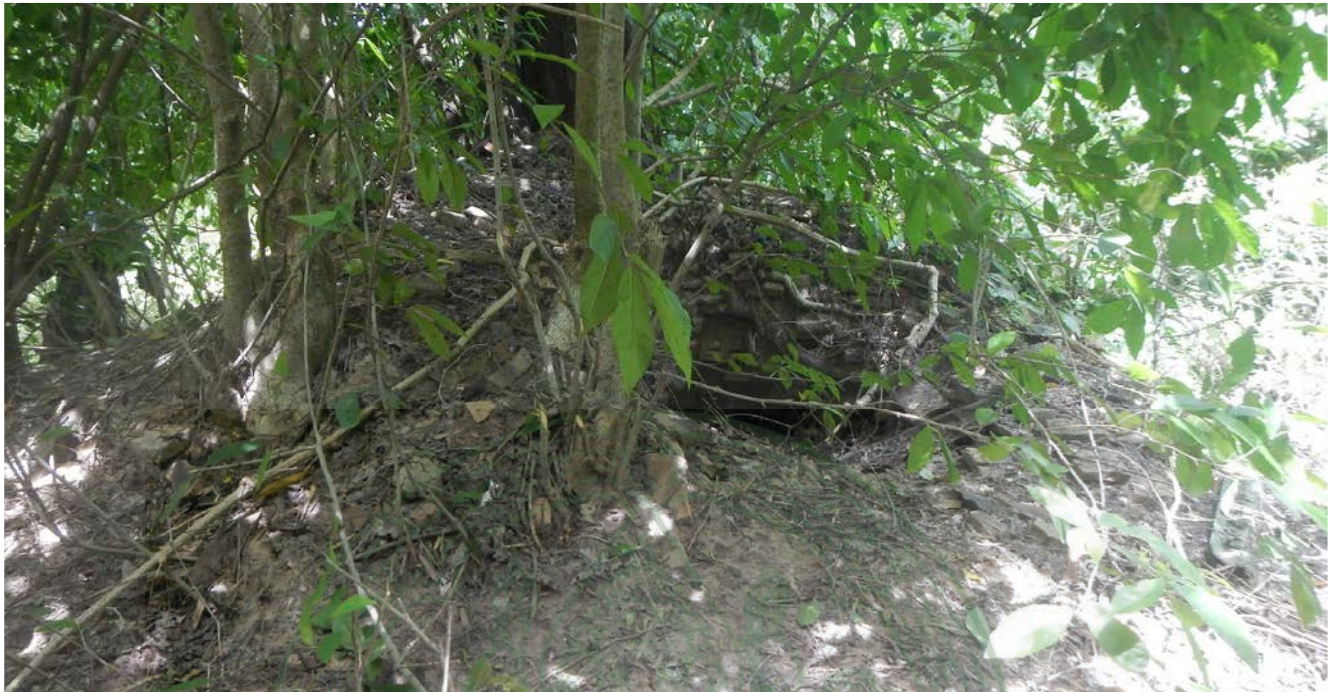
## โบราณสถานร้าง ต.ต.๔๙

เนินดินที่มีการเรียงหินเป็นคันขอบ แล้วอัดดินด้านในเพื่อใช้ประโยชน์ เนินโบราณสถานนี้มีขนาดความกว้าง ๑๔ เมตร ยาว ๓๐ เมตร ประกอบด้วยสิ่งก่อสร้างดังนี้

๑. เนินดินที่ไม่สามารถหาขอบเขตที่แน่ชัดได้ มีการก่อขอบด้วยหินชนวน ขนาดกว้าง ๑๑ เมตร ยาว ๑๘ เมตร พบเศษอิฐและเศษภาชนะดินเผากระจายอยู่ทั่วไป

๒. เนินดินขนาดกว้าง ๔.๕ เมตร ยาว ๕.๕ เมตร ก่อด้วยหินชนวน ตั้งอยู่บริเวณทิศตะวันออกของเนินดินแรก

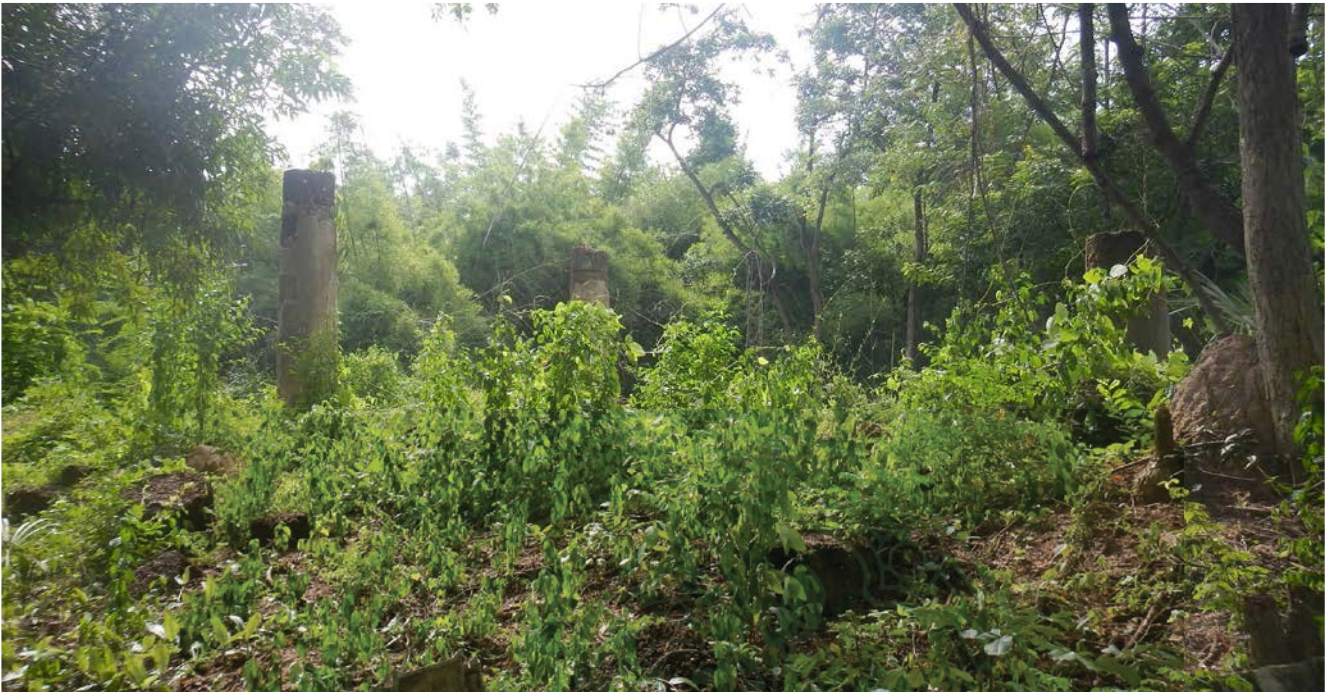
# วัดป่าขวาง

เนินดินโบราณสถาน สันนิษฐานว่าประกอบด้วยสิ่งก่อสร้างดังนี้

๑. เนินดินวิหาร ขนาดกว้าง ๑๐ เมตร ยาว ๑๘.๕ เมตร พบเศษอิฐและเศษกระเบื้องดินเผากระจายอยู่ทั่วไป และมีเสาศิลาแลงบางส่วนที่ยังคงตั้งอยู่

๒. เนินดินขนาดกว้าง ๗ เมตร ยาว ๗ เมตร ก่อด้วยอิฐ ตั้งอยู่บริเวณทิศตะวันตกของวิหาร สันนิษฐานว่าเป็นฐานเจดีย์ แต่มีสภาพชำรุดมาก ไม่สามารถระบุรูปทรงได้

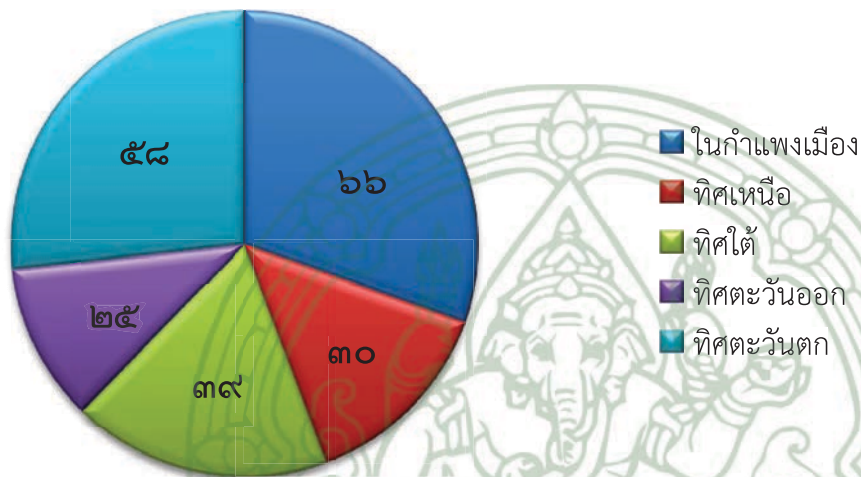
#### กราฟแสดงจำนวนโบราณสถานที่พบจากการสำรวจ

ข้อมูลจากแผนภูมิแสดงให้เห็นถึงจำนวนของโบราณสถานที่กระจายตัวอยู่ทั่วไปทั้งในเมืองและนอกเมือง โดยบริเวณที่พบว่ามีโบราณสถานกระจายตัวอย่างหนาแน่นที่สุดคือในกำแพงเมืองสุโขทัยพบจำนวน ๖๖ แห่ง รองลงมาคือด้านทิศตะวันตกพบจำนวน ๕๘ แห่ง ด้านทิศใต้พบจำนวน ๓๙ แห่ง ด้านทิศเหนือพบจำนวน ๓๐ แห่ง และด้านทิศตะวันออกพบจำนวน ๒๕ แห่ง จำนวนที่แตกต่างกันของโบราณสถานในแต่ละพื้นที่นั้นแสดงให้เห็นถึงความสำคัญและการเลือกใช้พื้นที่ภายใต้ข้อจำกัดทางภูมิศาสตร์ ดังนี้

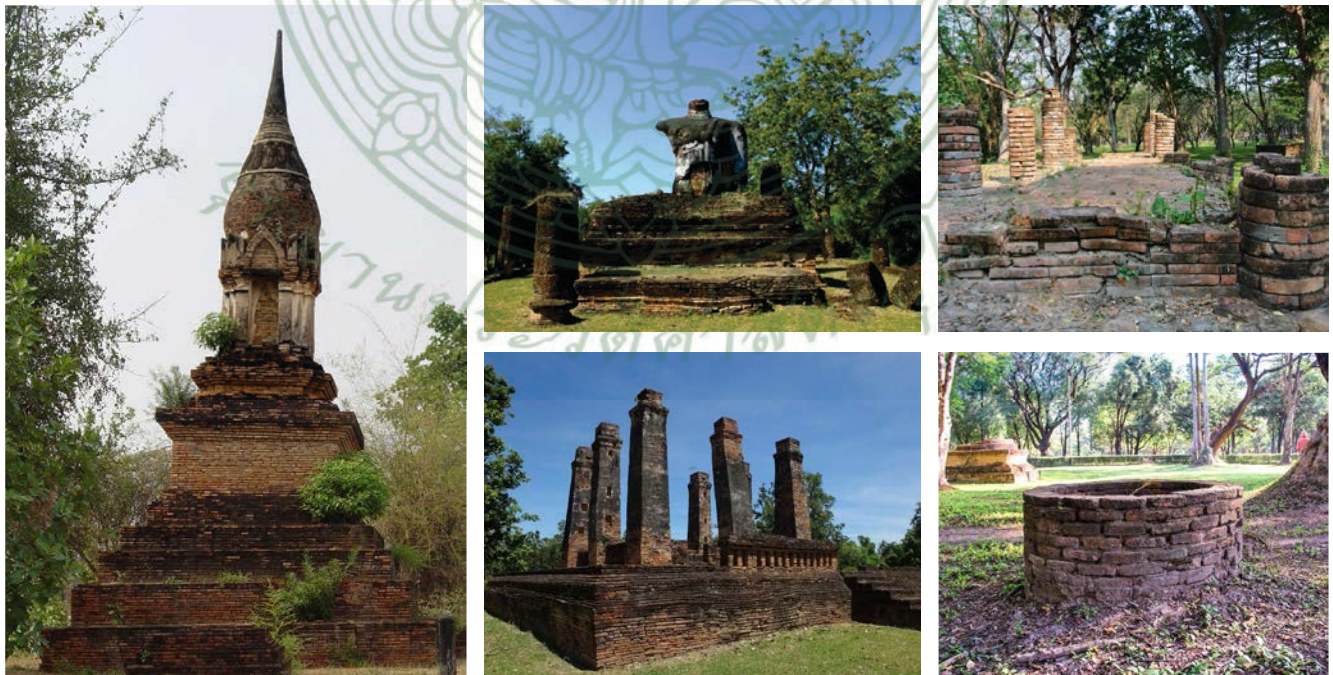
อิฐ ถือเป็นวัสดุหลักที่ใช้ในการก่อสร้างโบราณสถานของเมืองสุโขทัย โดยพบว่าการนำอิฐมาใช้ในการก่อเป็นฐานอาคาร บันได เสาทั้งสี่เหลี่ยมและเสากลม ราวลูกกรง โกลนด้านในของพระพุทธรูป และบ่อน้ำ เป็นต้น อิฐเหล่านี้น่าจะผลิตจากแหล่งเตาเมืองสุโขทัยที่ตั้งอยู่ทางนอกกำแพงเมืองด้านทิศเหนือ ใกล้กับคูแม่โจน โดยใช้เตาที่เรียกว่าเตาตะก๊อบในการเผา

ภาพตัวอย่างสิ่งก่อสร้างที่ใช้อิฐเป็นวัสดุหลัก

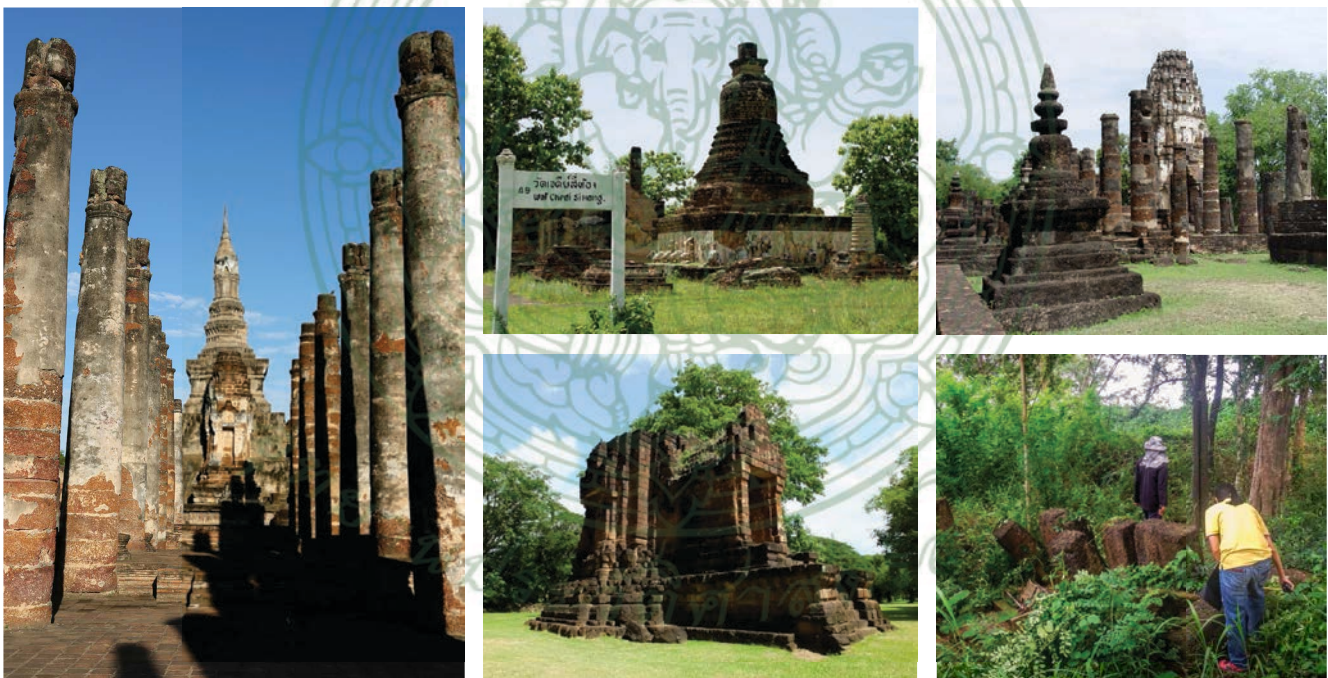
**ศิลาแลง** เมื่ออยู่ใต้ดินจะมีลักษณะอ่อนเปื่อย เมื่อขุดขึ้นมาแล้วถูกอากาศภายนอกนานพอสมควรก็จะแข็ง มีสีแดง คล้ายอิฐเผา เนื้อมีรูพรุน ซึ่งลักษณะเฉพาะนี้เป็นข้อดีของศิลาแลงเนื่องจากสามารถตัดเป็นรูปทรงต่างๆได้ตามต้องการ และเมื่อฉาบปูนภายนอกด้วยความที่มีรูพรุนก็จะทำให้ปูนสามารถยึดเกาะกับศิลาแลงได้เป็นอย่างดี ศิลาแลงนั้น เป็นวัสดุอีกชนิดหนึ่งที่นิยมนำมาก่อสร้างโบราณสถานในเมืองสุโขทัย ทั้งที่นำมาทำเป็นเสาที่พบทั้งแบบทั้งต้นและเป็นแผ่นกลมซ้อนกัน นอกจากนี้ยังนำมาใช้ทำกำแพง ก่อฐาน หรือก่อเป็นเจดีย์ทั้งองค์ รวมถึงทำเป็นโกลนด้านในของพระพุทธรูป

ภาพตัวอย่างสิ่งก่อสร้างที่ใช้ศิลาแลงเป็นวัสดุหลัก

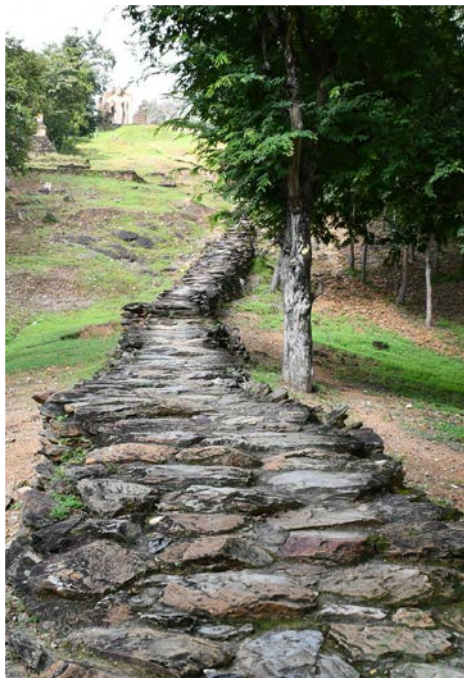
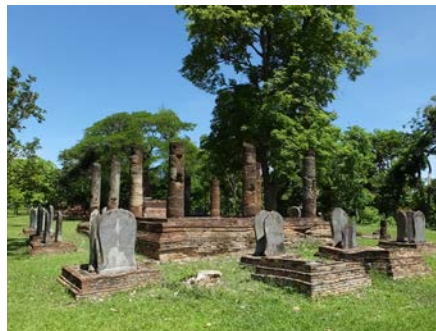
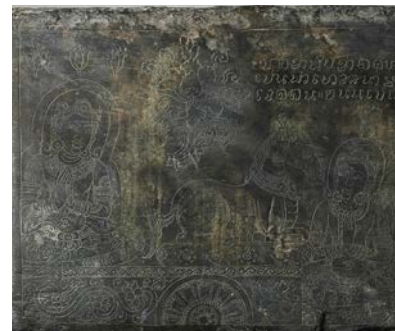
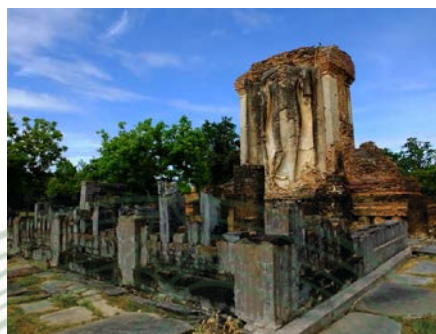
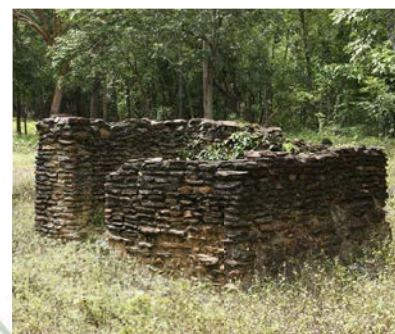
**หิน** หินที่นำมาใช้เป็นวัสดุในการก่อสร้างโบราณสถานของสุโขทัยนั้น พบว่าเป็นหินตระกูลเดียวกับหินชนวน ที่มาจากเทือกเขาประตักซ์ด้านทิศตะวันตกและด้านใต้ของเมือง โดยพบแหล่งตัดหินอยู่บริเวณสำนักสงฆ์เขาน้อยในปัจจุบัน ดังนั้นจึงพบเห็นโบราณสถานที่มีหินเป็นส่วนประกอบมากด้านทิศตะวันตกของเมือง ซึ่งหินชนวนถูกนำมาใช้ประโยชน์อย่างหลากหลาย เช่น กุฏิหิน ปูพื้นอาคาร ปูเป็นทางเดินขึ้นเขา ทำเสากรอบประตู กำแพงแก้ว ใบเสมาและนำมาจารเป็นจารึก รวมถึงภาพสลักชาดกในอุโมงค์วัดศรีชุม เป็นต้น

ภาพตัวอย่างการนำหินมาใช้เป็นวัสดุในการก่อสร้าง

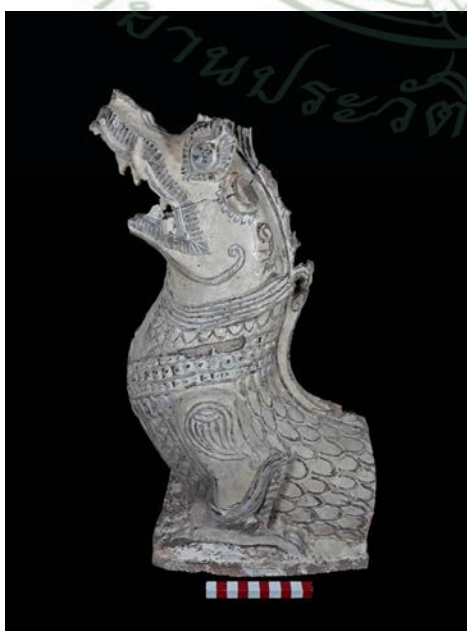
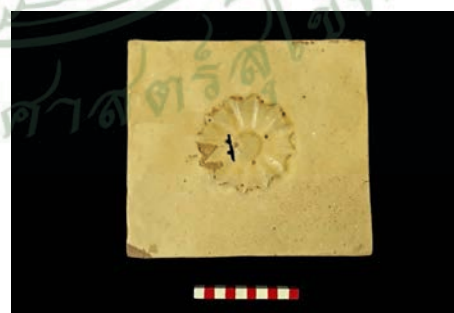
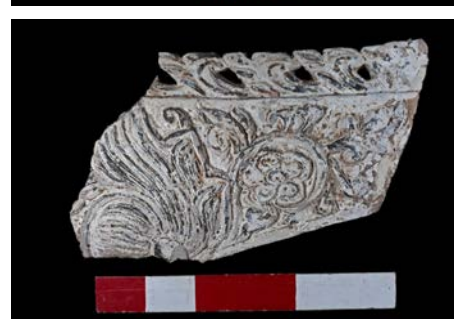
**กระเบื้องดินเผาและชิ้นส่วนดินเผาประดับสถาปัตยกรรม** เป็นส่วนประกอบหลักที่ใช้ในการตกแต่งโบราณสถานทุกแห่งของสุโขทัย ถึงแม้จะมีการค้นพบโบราณวัตถุเหล่านี้เป็นจำนวนมาก โดยเฉพาะกระเบื้องดินเผาแต่ก็มีน้อยชิ้นที่มีสภาพสมบูรณ์ เนื่องจากมักถูกติดตั้งบริเวณส่วนบนของอาคารจึงร่วงหล่นลงมาแตกหักเสียหาย โบราณวัตถุที่พบในกลุ่มนี้ได้แก่ กระเบื้องดินเผามีทั้งที่เคลือบน้ำดินและไม่เคลือบ มกรสังคโลก ช่อฟ้า เชิงชาย ครอบแป้นหัวเสาสังคโลก เป็นต้น

ชิ้นส่วนเครื่องประดับสถาปัตยกรรมเหล่านี้ ผลิตขึ้นจากกลุ่มเตาเผาเมืองสุโขทัยนอกกำแพงเมืองด้านทิศเหนือ ใกล้กับคูแม่โจนของวัดพระพายหลวง ผลิตขึ้นที่เครื่องสังคโลกนี้ถูกเผาในเตาประทุน หรือเตาระบายความร้อนผ่านตามแนวนอน ซึ่งสามารถเผาที่อุณหภูมิสูงกว่าเตาตะกรับ และผลการขุดแต่งเตาเผาเหล่านี้ก็พบชิ้นส่วนเครื่องประดับสถาปัตยกรรมสังคโลกอยู่ภายในเตาด้วย

ตัวอย่างชิ้นส่วนเครื่องประดับสถาปัตยกรรม
